Matrícula: EC-FCH		Año de fabricación: 1979		Categoría/peso: 2.250 Kg. o menos	
Marca y modelo de la aeronave: CESSNA 152					
Número de motores / marca y modelo. 1 / LYCOMING O235-L2C					
Fecha: 11-ABRIL-2000		Hora local: 10:15		Provincia: MÁLAGA	
Lugar del suceso: AEROPUERTO DE MÁLAGA					
Lesiones	Muertos	Graves	Leves/ilesos	Piloto al mando (licencia): ALUMNO - PILOTO	
Tripulación			1	Edad: 18	Total horas de vuelo: 37 horas
Pasajeros				Tipo de operación: AVIACIÓN GENERAL – INSTRUCCIÓN - SOLO	
Otros				Fase de operación: RODAJE	
Daños a la aeronave: IMPORTANTES				Tipo de suceso: VUELCO

Descripción del suceso

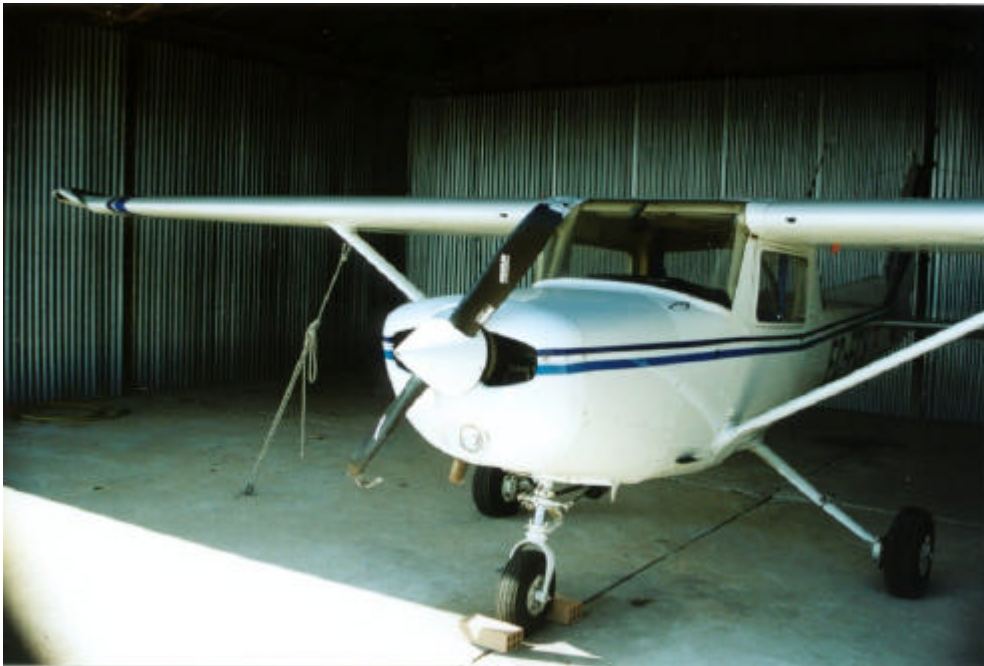
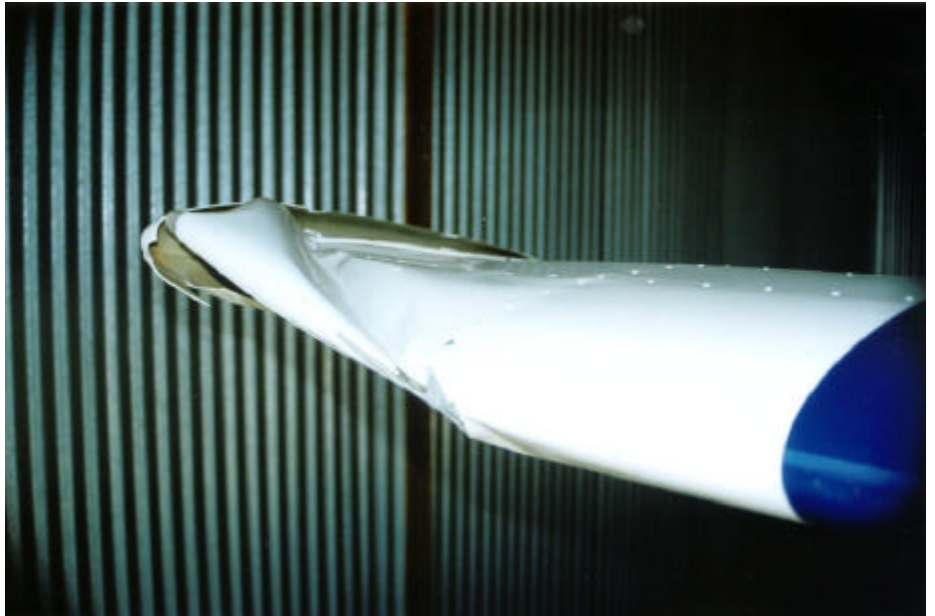
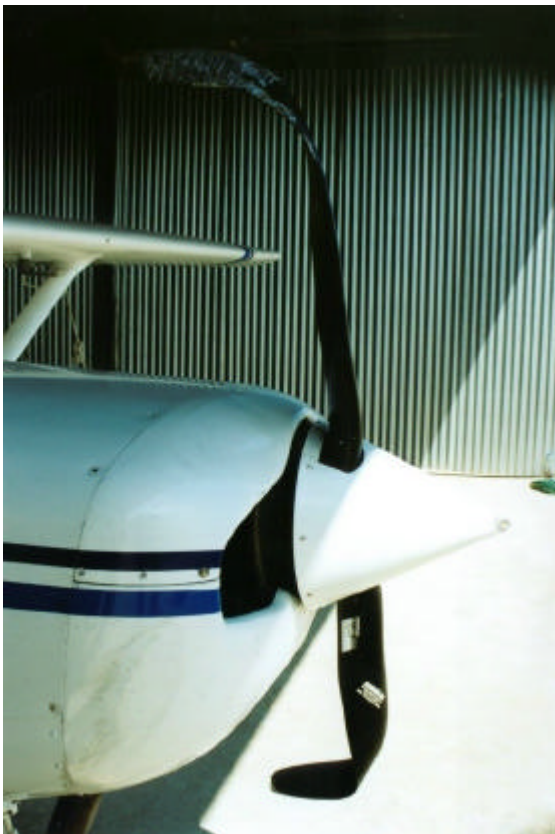
detrás de él, siendo sorprendida por el chorro generado por las hélices del CN-235, que estaba realizando la prueba de motores, lo que hizo que la aeronave Cessna 152 picara de morro y clavara el plano derecho en el suelo.

A consecuencia del hecho, la aeronave sufrió daños en la hélice y su cono, motor, plano derecho y amortiguador de la rueda de morro, resultando el piloto ileso.
