Matrícula: <b>EC-GAH</b>		Año de fabricación: <b>1988</b>		Categoría/peso: <b>DE 2.250 A 5.700 KGS.</b>	
Marca y modelo de la aeronave: <b>PZL MIELEC M-18A</b>					
Número de motores / marca y modelo. <b>1 / PZL KALISZ ASZ-621R-M18</b>					
Fecha: <b>3-AGOSTO-2000</b>		Hora local: <b>16:20</b>		Provincia: <b>CUENCA</b>	
Lugar del suceso: <b>PISTA EVENTUAL DE CAMPILLO DE PARAVIENTOS</b>					
<b>Lesiones</b>	Muertos	Graves	Leves/Ilesos	Piloto al mando (licencia): <b>PILOTO COMERCIAL DE AVIÓN</b>	
Tripulación			<b>1</b>	Edad: <b>60</b>	Total horas de vuelo: <b>1800 horas</b>
Pasajeros				Tipo de operación: <b>AVIACIÓN GENERAL – COMERCIAL – LUCHA CONTRA INCENDIOS</b>	
Otros				Fase de operación: <b>DESPEGUE</b>	
Daños a la aeronave: <b>IMPORTANTES</b>				Tipo de suceso: <b>PÉRDIDA DE CONTROL EN TIERRA</b>

## Descripción del suceso

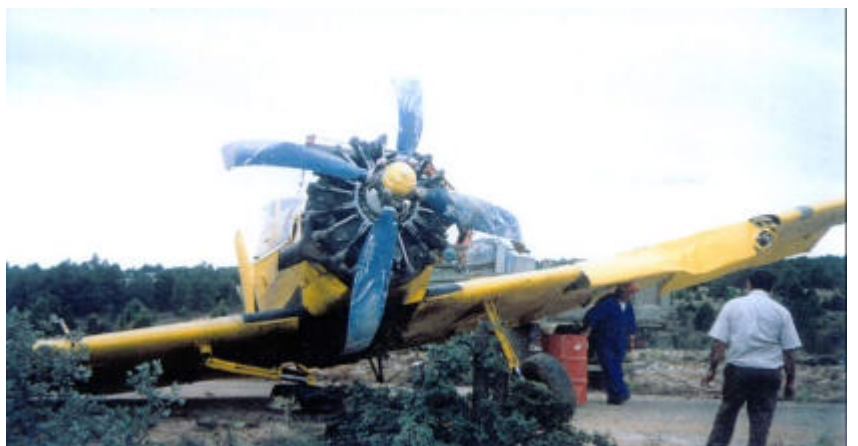
Así mismo, el piloto en su testimonio indica que una racha de viento empujó la aeronave hacia su derecha, sacándola de la pista. Si esta racha hubiera tenido la misma dirección que tenía el viento al inicio del despegue, habría empujado la aeronave hacia su izquierda, no hacia la derecha que fue lo que ocurrió.

Es posible que lo que el piloto interpretó como una racha, fuese realmente una disminución sustancial de la intensidad del viento, en cuyo caso la desviación lateral de la aeronave se debió a la posición del timón de dirección, que estaba mandado a la derecha para compensar el viento.

No obstante, no puede descartarse la posibilidad de que se produjera un cambio brusco en la dirección del viento, cuyo efecto sobre la deriva se hubiera visto ampliado por la posición del timón de dirección.
