Fecha: **23 SEP 2000** Hora local: **11:15** Provincia: **VALENCIA**
 Lugar del suceso: **TÉRMINO MUNICIPAL DE VILLAR DEL ARZOBISPO**

Matrícula: **EC-GGI** Año: **1995** Categ. / peso: **2.250 Kg. o menos**
 Marca y modelo: **ROBINSON R-44**
 Motores: Núm.: **1** Marca/modelo: **LYCOMING O-540-F1B5**

Tipo de operación: **AV. GENERAL – COMERCIAL – FOTOGRAFIA AÉREA**
 Fase de operación: **ATERRIJAJE**
 Tipo de suceso: **PERDIDA DE CONTROL**

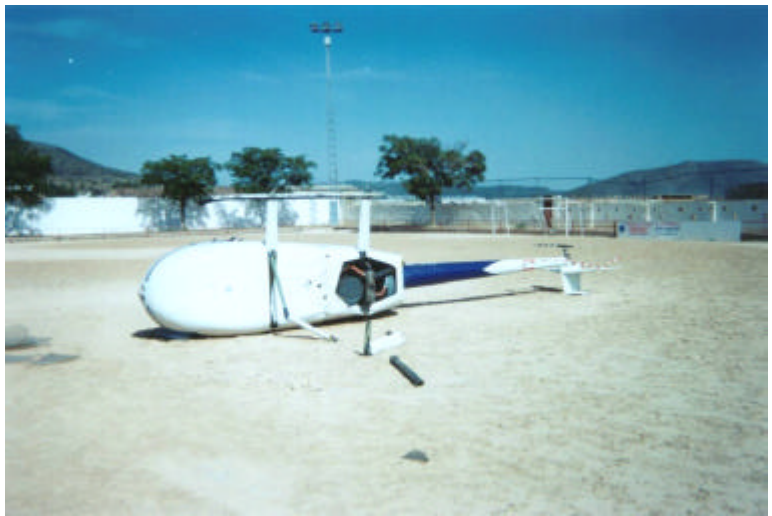
De las declaraciones y del examen de los restos y huellas se puede establecer que la aeronave impactó con una importante velocidad vertical, rebotó y volvió de nuevo al aire. En este primer impacto, se rompió probablemente el patín derecho, pues su huella estaba mucho más marcada. Al caer la aeronave por segunda vez, con el patín derecho roto, volcó hacia ese mismo lado, produciéndose la rotura de una de las palas del rotor principal, las deformaciones de la otra pala y los demás daños observados.
