COMISIÓN DE INVESTIGACIÓN
DE ACCIDENTES FERROVIARIOS

*Investigación del accidente
nº 0049/2011 ocurrido el 26.10.2011*

Informe final

INFORME FINAL SOBRE
EL ACCIDENTE FERROVIARIO Nº 0049/2011
OCURRIDO EL DÍA 26.10.2011
EN LA ESTACIÓN DE SANT POL DE MAR (BARCELONA)

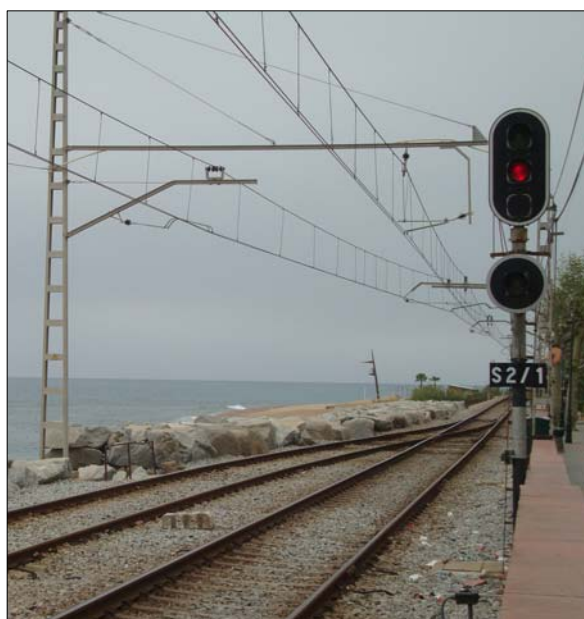
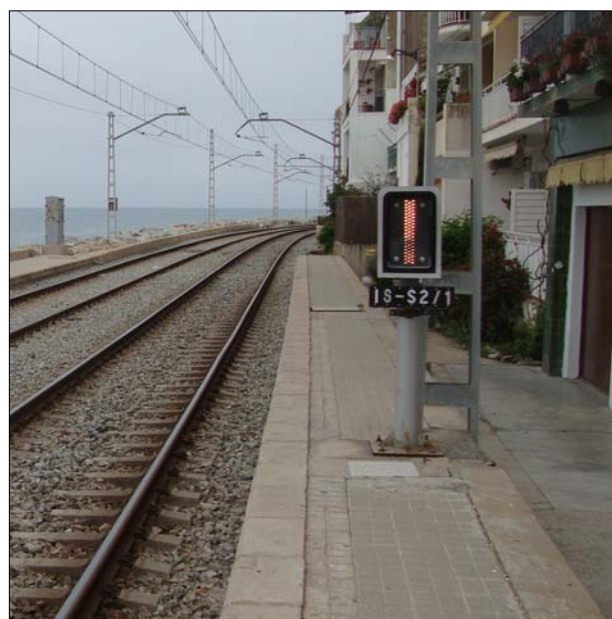
En el momento del accidente, existía una limitación temporal de velocidad en los dos sentidos, del PK 45+500 al PK 45+550, a 30 km/h, según Consigna B nº 10 (Trayecto Arenys de Mar – Maçanet - Massanes). Esta limitación se sitúa entre las señales de avanzada (E'2, PK 46+960) y de entrada (E2, PK 45+327) a la estación de Sant Pol de Mar, por su lado norte.
