COMISIÓN DE INVESTIGACIÓN
DE ACCIDENTES FERROVIARIOS

*Investigación del accidente
nº 0017/2011 ocurrido el 23.04.2011*

INFORME FINAL SOBRE
EL ACCIDENTE FERROVIARIO Nº 0017/2011
OCURRIDO EL DÍA 23.04.2011
ENTRE LAS ESTACIONES DE BELLVITGE-AGUJA 674+835
Y BARCELONA SANTS (BARCELONA)

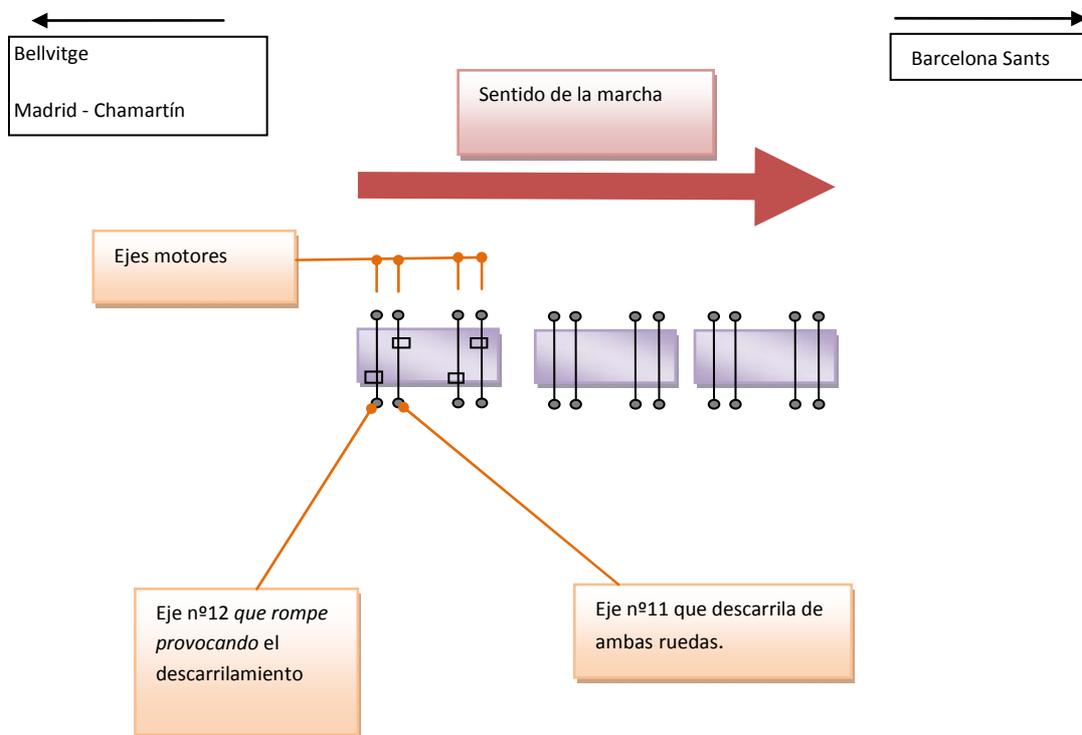
Rueda descarrilada del eje 12 del lado derecho en el sentido de la marcha. Fuente: Renfe Operadora

Material rodante: rotura del eje número doce, así como daños en la timonería del freno de este eje, en el cojinete exterior de la reductora y en algunos elementos del bastidor del bogie correspondiente.

El día 03/05/2011 en el TCR de Vilanova i la Geltrú, una vez se han independizado los ejes del bastidor del bogie descarrilado, se le realiza ensayo de ultrasonidos al eje número doce, detectándose una fractura aproximadamente a 567 milímetros del extremo del eje. Seguidamente se procede al decalado del rodamiento, observando la fractura total del eje y una fisura exterior en éste, por debajo de la pista interior del rodamiento externo de la reductora, que avanza hasta completar el 80% del diámetro del eje, rompiendo por debilitamiento la parte restante.
