COMISIÓN PERMANENTE DE  
INVESTIGACIÓN DE ACCIDENTES  
E INCIDENTES MARÍTIMOS

## INFORME CIAIM-11/2021

### Pérdida de control del buque JAUME III, en el puerto de Ciudadela (Menorca, Islas Baleares), el 8 de agosto de 2019

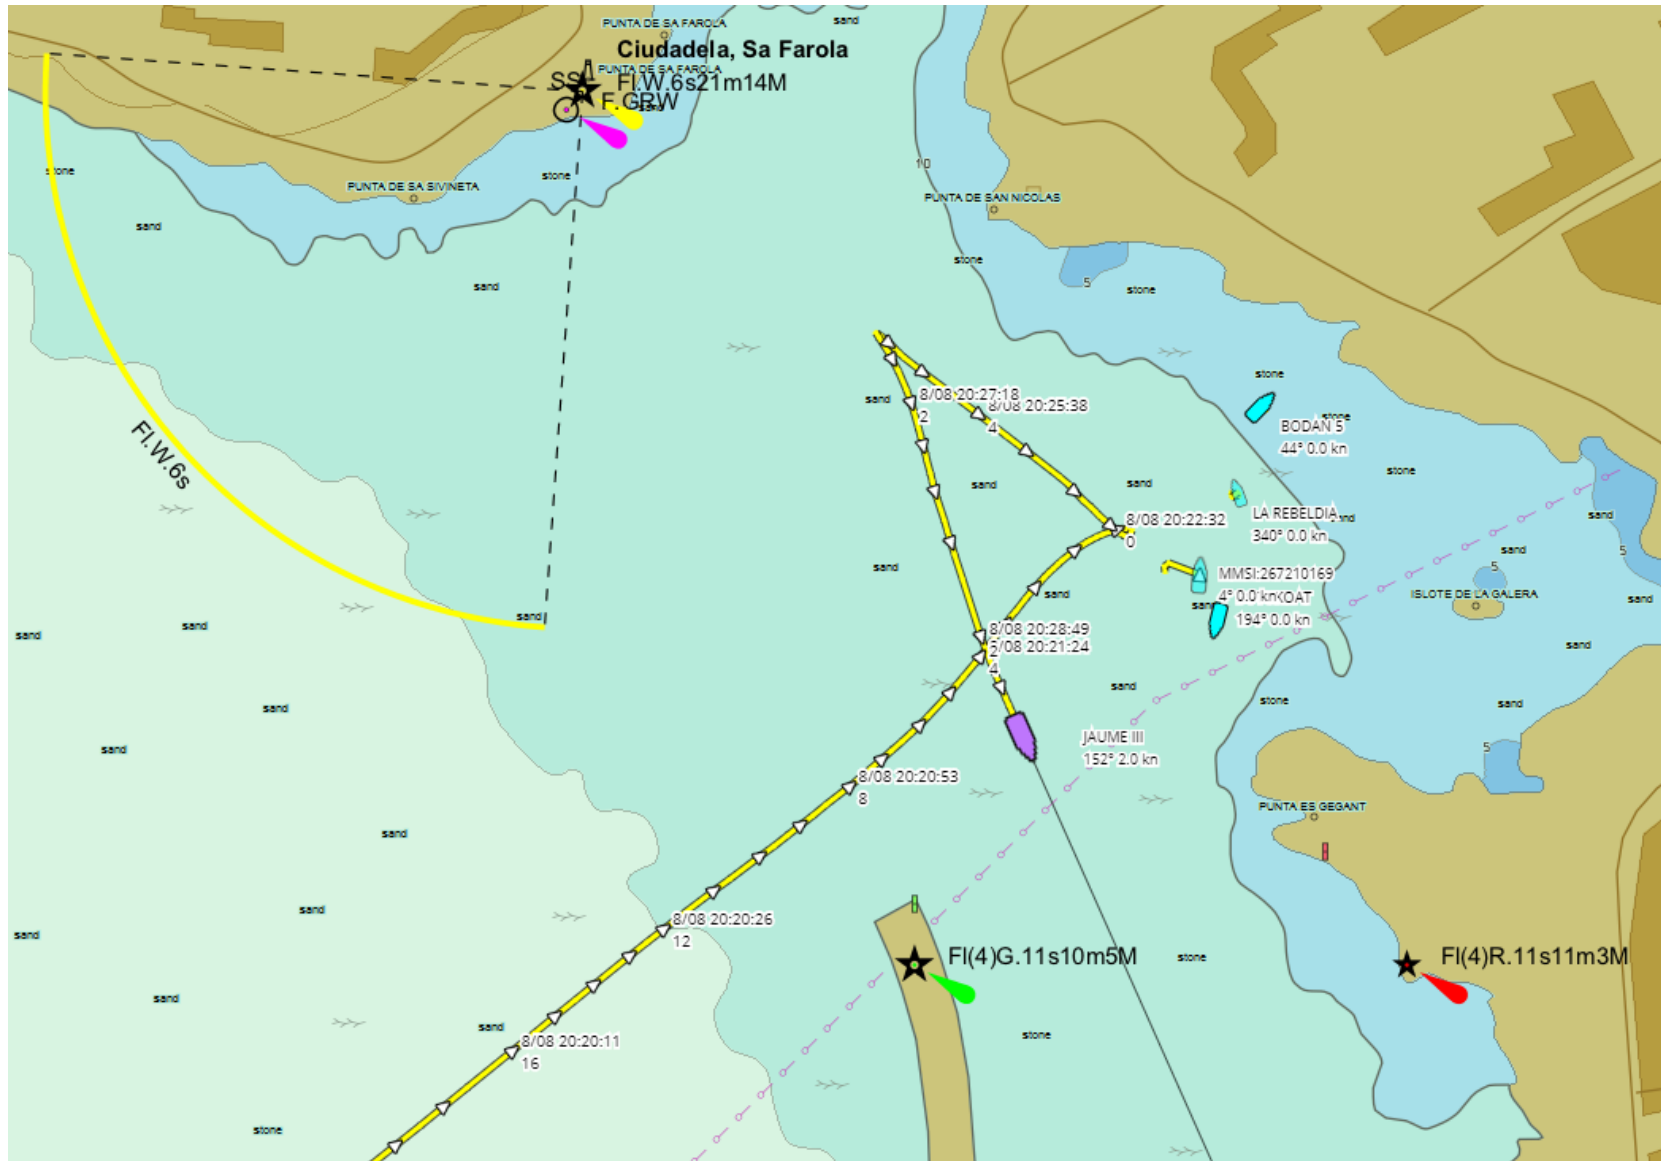
La Figura 5 muestra la maniobra de entrada del JAUME III visualizada en el SIVCE<sup>3</sup> de SASEMAR<sup>4</sup>.

Figura 5. Captura de la pantalla del SIVCE durante la maniobra de entrada del JAUME III al puerto exterior de Ciudadela. (Fuente: CNCS Madrid)

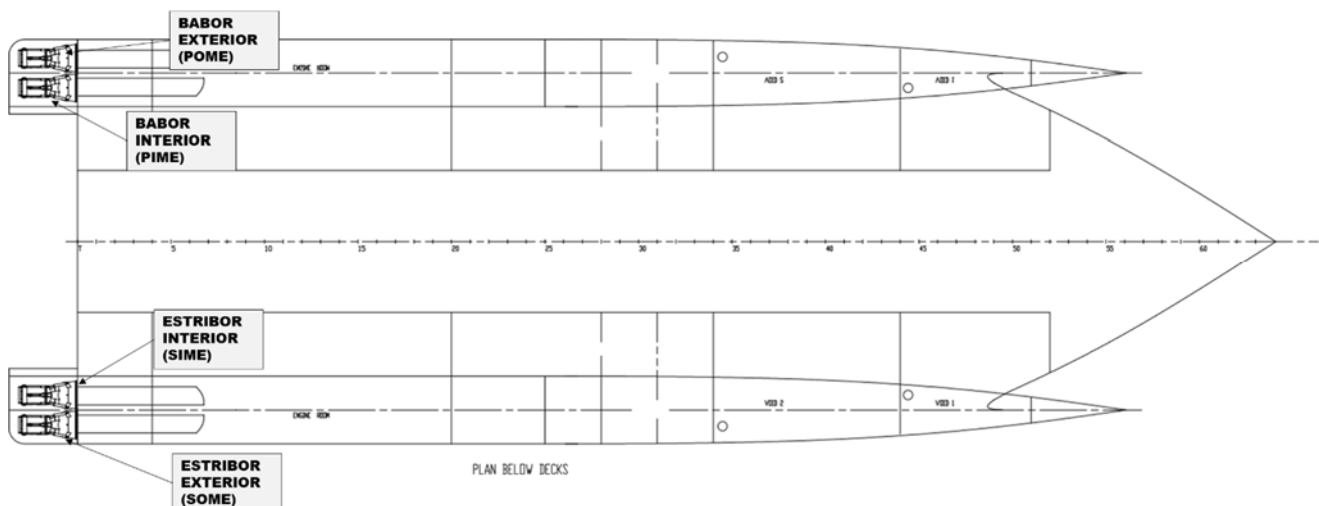
Cuatro *water-jets* modelo LJ 135D de Wartsila conforman el sistema de propulsión y gobierno de la nave, dispuestos tal como muestra la Figura 8. En cada casco hay instalados dos *water-jets*: interior y exterior (POME; PIME; SIME y SOMES<sup>5</sup>). Cada *water-jet* es accionado por un motor diésel a través de una reductora y un embrague.

Figura 8. Nomenclatura de los *water-jets* acompañada de su acrónimo en inglés.

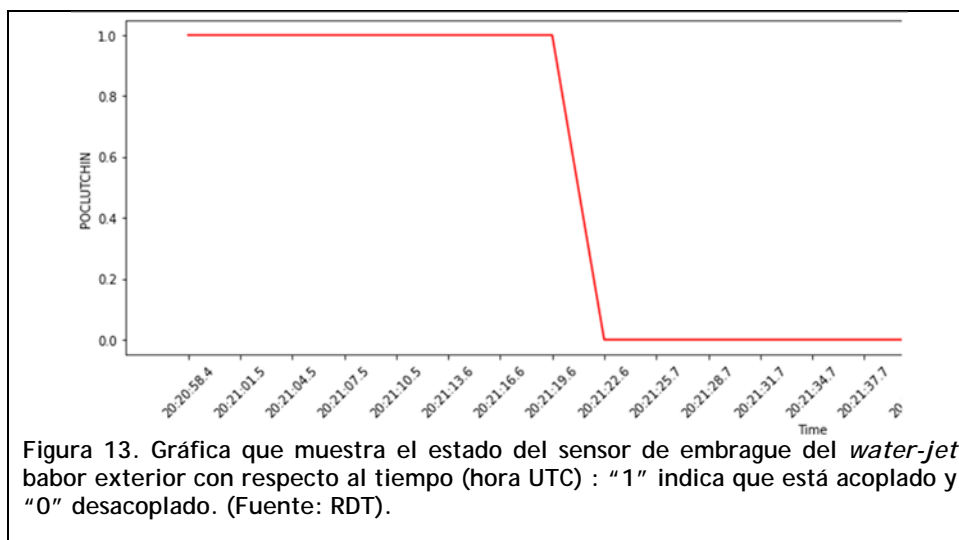
Estos acontecimientos desencadenaron la inoperatividad de los *water-jets* del costado de babor: el babor interior tenía algún fallo técnico como así lo indicaba el listado de alarmas y el babor exterior estaba inoperativo como resultado de la medida correctiva. Ver en Figura 13, el estado del embrague del propulsor babor exterior (POCLUTCHIN) a las 20:21:22 (hora UTC).
