COMISIÓN PERMANENTE DE
INVESTIGACIÓN DE ACCIDENTES
E INCIDENTES MARÍTIMOS

INFORME CIAIM-19/2022

Incendio a bordo del pesquero NUEVO ALBOR a 9 millas al SE de Santa Pola
(Alicante), el 26 de marzo de 2021

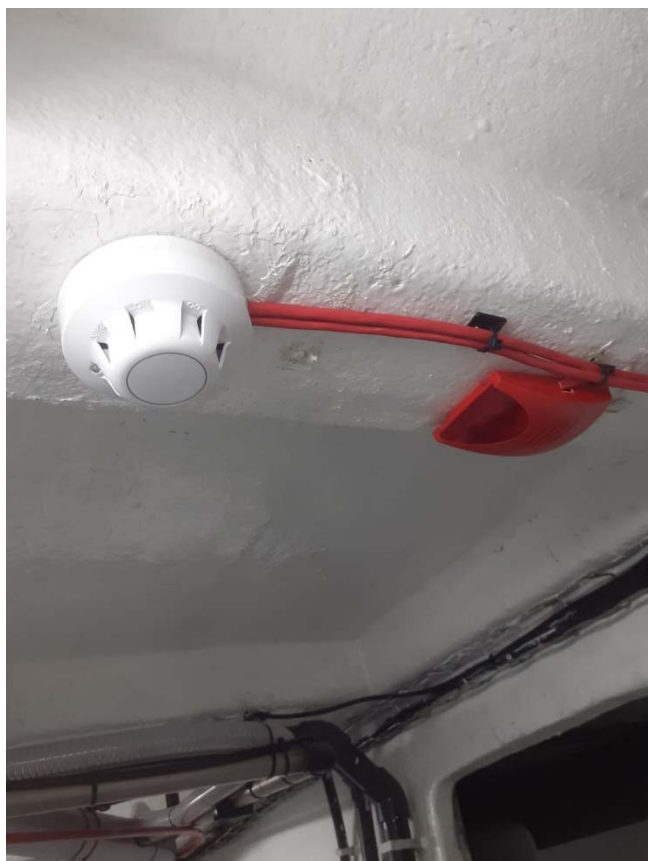
El primer tripulante en percatarse del incendio fue el patrón que se encontraba en el puente debido a la activación de la alarma contraincendios situada en uno de sus paneles. Inmediatamente observaron que salía una gran cantidad de humo por los accesos y diversas aberturas que se encontraban abiertas durante la navegación.

Figura 6. Sistema de detección de incendios de cámara de máquinas
