COMISIÓN PERMANENTE DE  
INVESTIGACIÓN DE ACCIDENTES  
E INCIDENTES MARÍTIMOS

## INFORME CIAIM-21/2021

Abordaje entre los buques PESCA VAQUEIRO y ZHONG YUAN YU 11, en el océano Atlántico Sur, el 15 de febrero de 2019

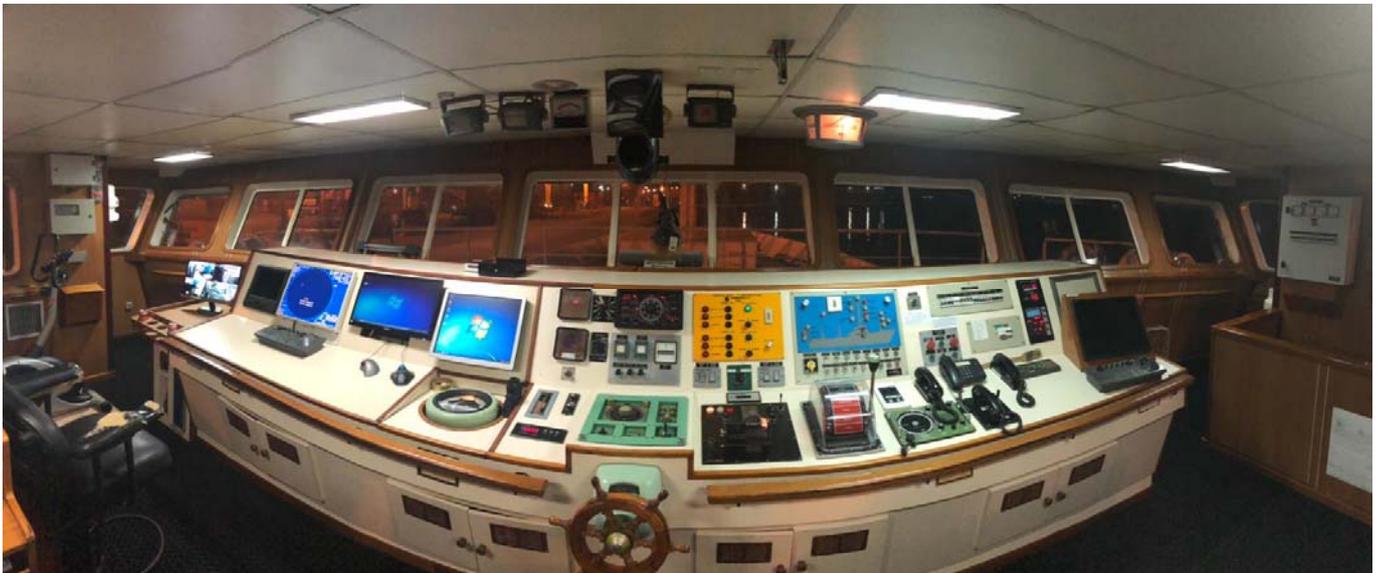
Figura 7. Vista del puente de gobierno del buque PESCA VAQUEIRO [Fuente: ICNDiario]

La decisión de caer todo a estribor, cuando ya tenía al otro buque por su costado de estribor, resulta cuanto menos extraña, pues ello implicaba que durante el desarrollo de la curva de evolución se pusiera rumbo precisamente hacia el foco del peligro. Habría sido más adecuado caer a babor para virar en redondo por dicha banda, que estaba libre de obstáculo alguno.
