Informe técnico IN-005/2015

Incidente ocurrido a la aeronave
Bombardier CRJ1000 (CL-600-2E25)
de matrícula EC-LPG, operada por
Air Nostrum, en el aeropuerto de
Adolfo Suárez Madrid-Barajas (LEMD),
el 1 de febrero de 2015

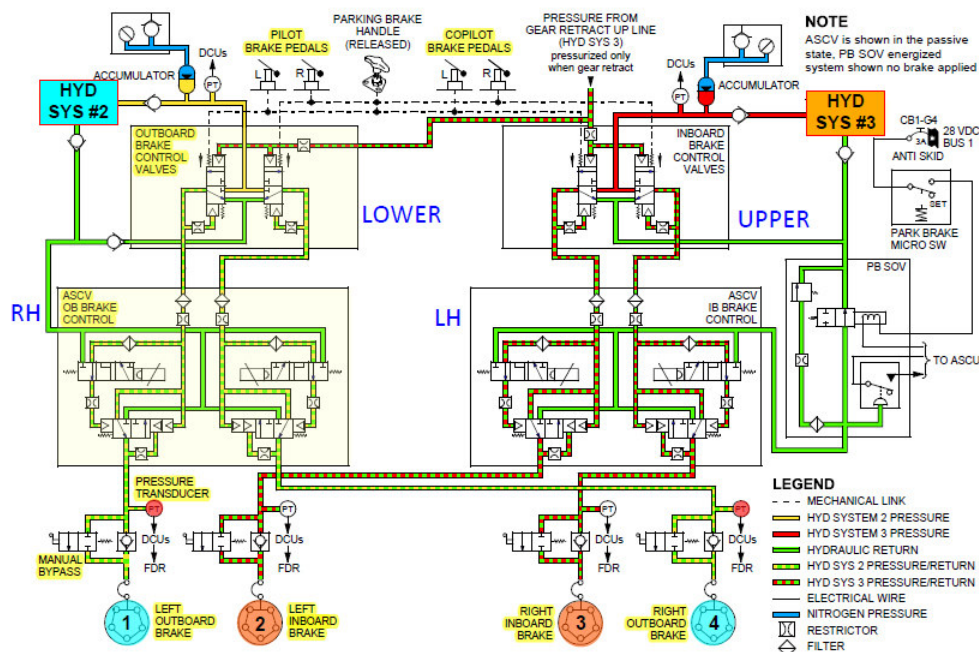
Figura 1. Esquema del sistema de frenado

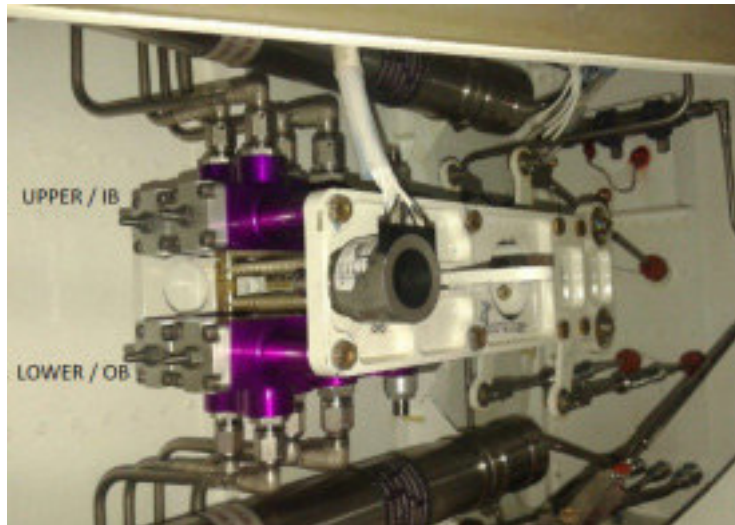
El sistema de frenado (véase Figura 1) controla la presión hidráulica que se dirige a los frenos a través de dos válvulas BCV (Brake Control Valve), una interior (inboard) a través del sistema hidráulico número 2 y otra exterior (outboard) a través del sistema hidráulico número 3. La válvula OBD BCV controla los frenos de las ruedas número 1 y número 4 y la IBD BCV los frenos de las ruedas número 2 y número 3 (Véase Fotografía 5).

Fotografía 5. Fotografía de las válvulas de control de frenos (BCVs)

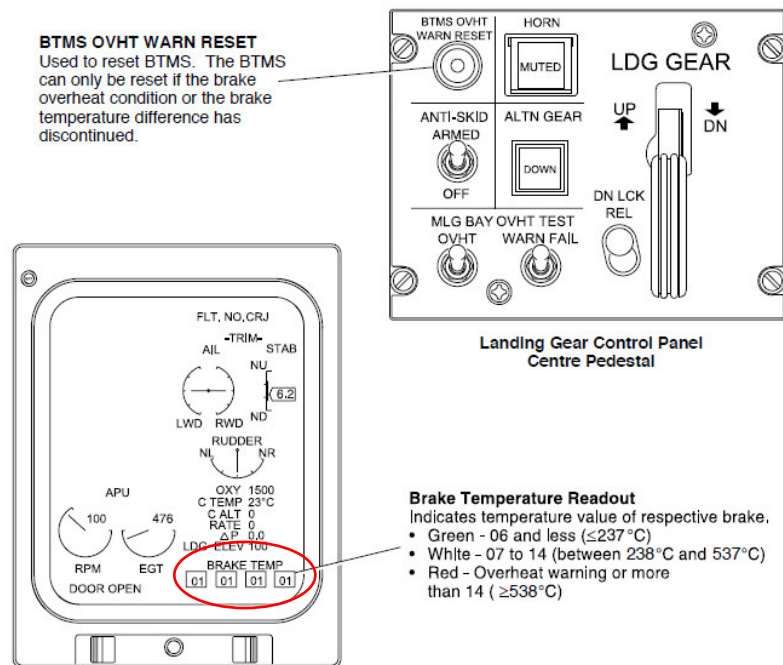
Verde	6 o menor	(237°C)
Blanco	de 7 a 14	(entre 238°C y 537°C)
Rojo	sobrecalentamiento o por encima de 14	(más de 538°C)

Figura 2. Localización de la lectura de temperaturas de frenos
