# COMISION DE INVESTIGACION DE ACCIDENTES DE AVIACION CIVIL

## INFORME TECNICO

**A - 11/94**

Accidente ocurrido el 21 de Marzo de 1994 a la  
aeronave McDONNELL DOUGLAS DC-9-32,  
matrícula EC-CLE, en el Aeropuerto de Vigo.

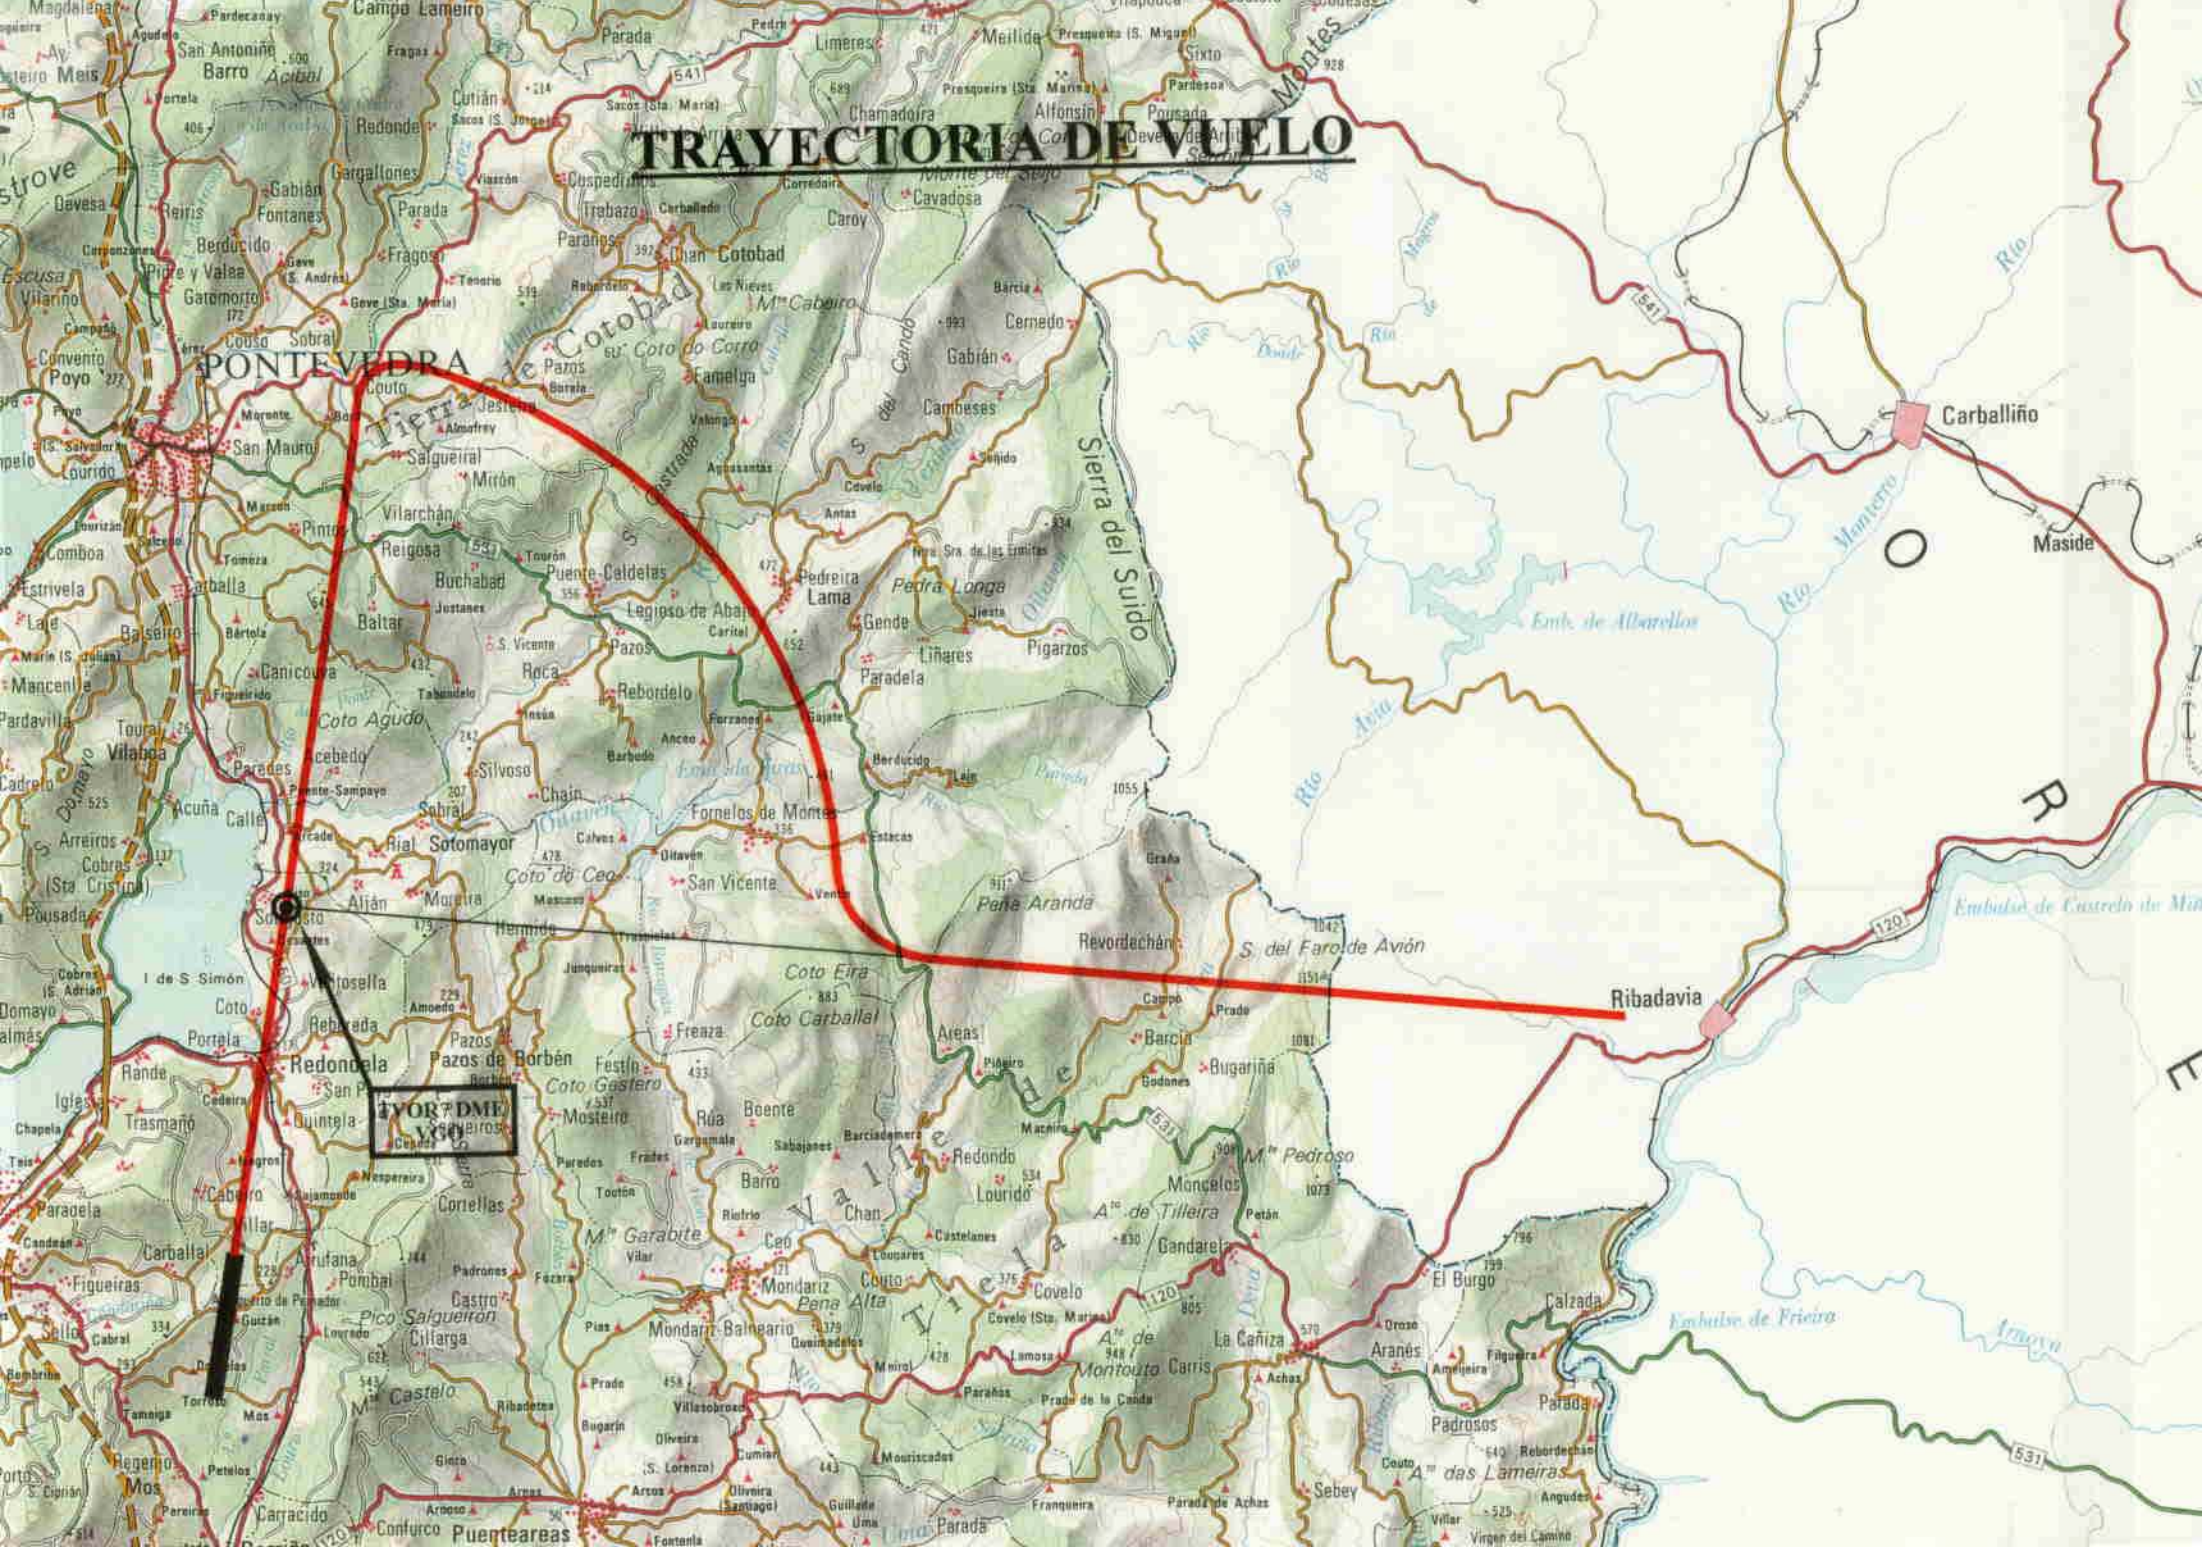
# TRAYECTORIA DE VUELO

Este proceso, con referencias visuales precarias y volando por debajo de la Senda de Planeo, les llevó a realizar un aterrizaje defectuoso, entrando en contacto con el terreno fuera de la pista y desencadenando todo el proceso posterior.

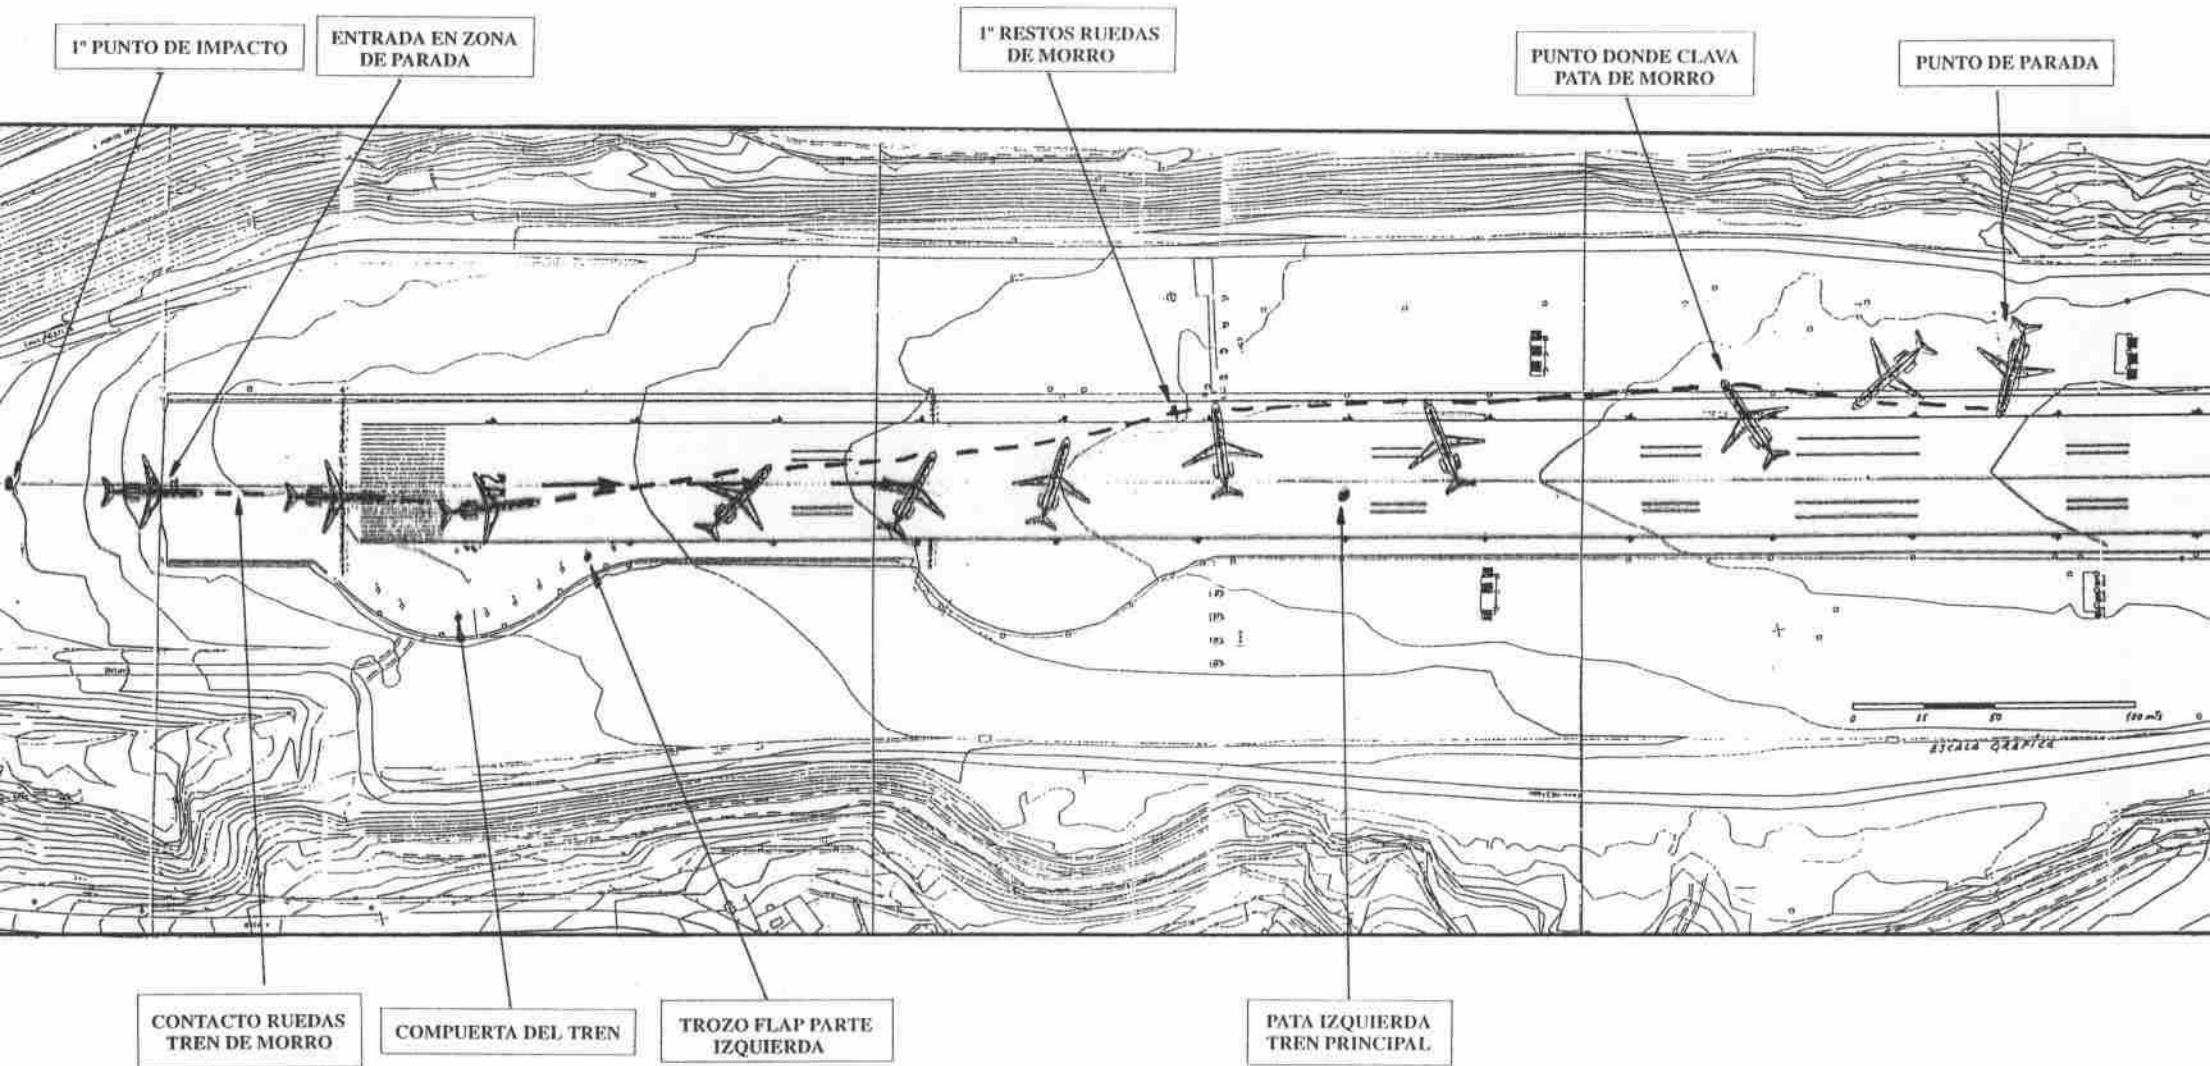
# TRAYECTORIA SEGUIDA POR LA AERONAVE EN EL SUELO

A medida que se fué degradando la pata de morro por la pérdida de elementos producida por el rozamiento con el pavimento, fué disminuyendo la velocidad del desplazamiento y aumentando el régimen de giro hasta que la aeronave se detuvo fuera de la pista.
