INFORME TÉCNICO A-002/2003

Accidente ocurrido
el 17 de enero de 2003,
a la aeronave
FOKKER 50,
matrícula PH-FZE,
en el Aeropuerto
de Melilla

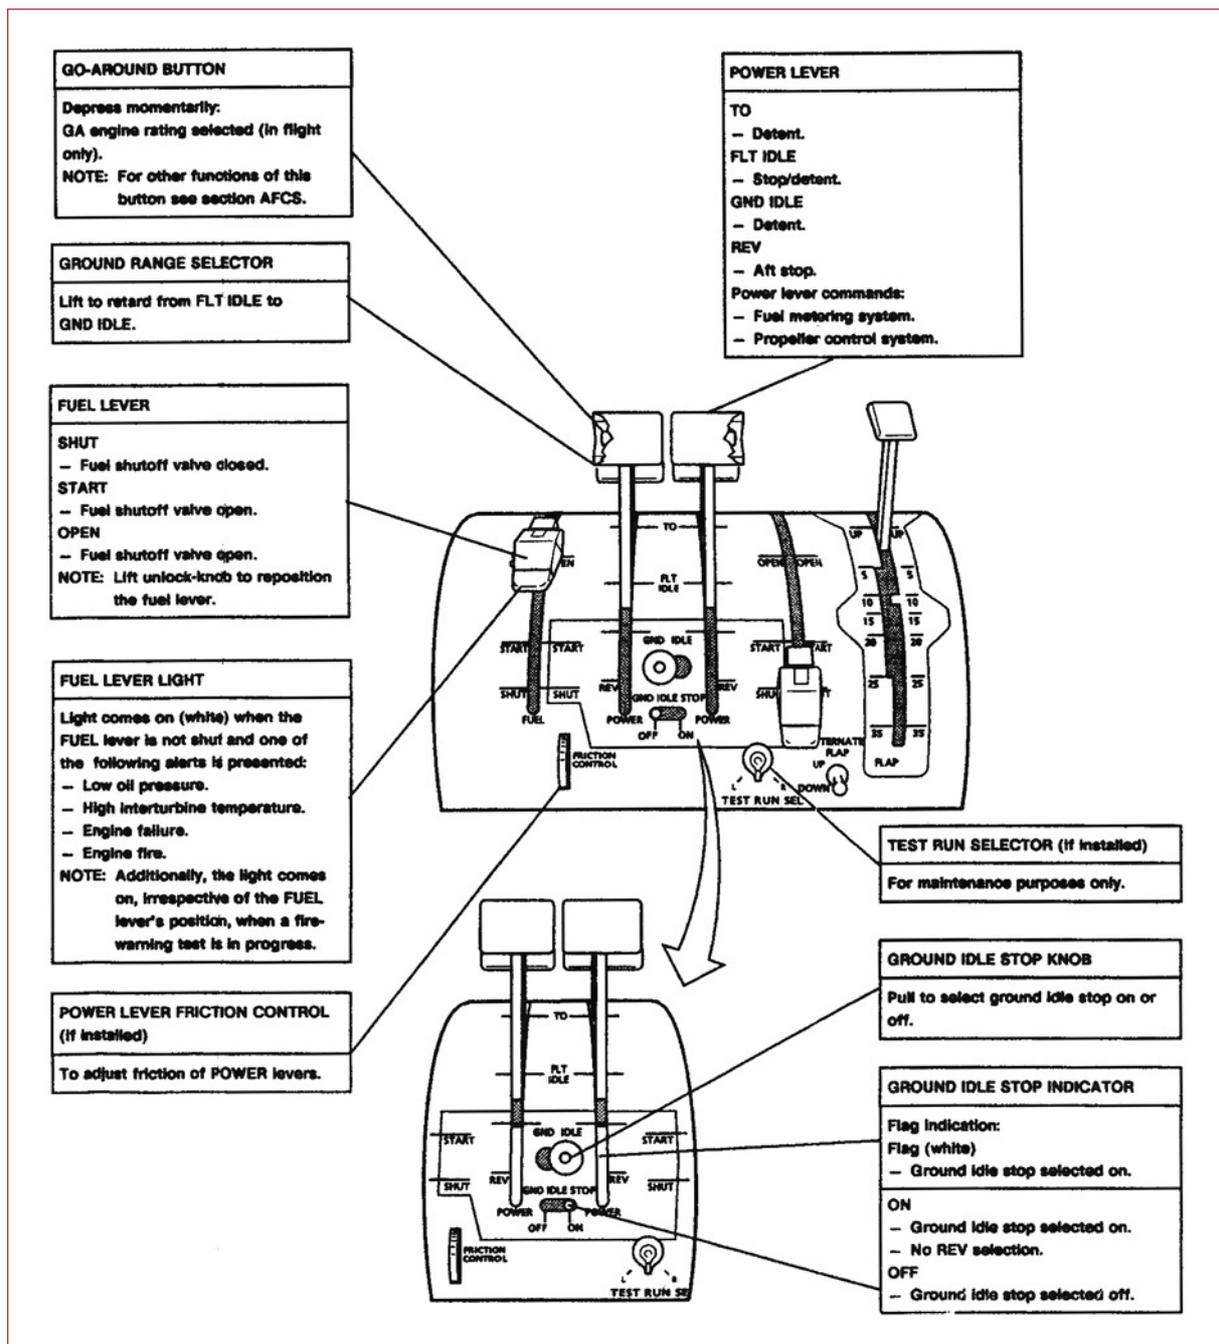
Figura 1.6.3.1. Cuadrante de las palancas de potencia (del manual de operaciones del avión preparado por Fokker)

Para mover las palancas de potencia por debajo de la ranura de ralentí de vuelo, el piloto debe levantar con su mano una pequeña palanca articulada o gatillo que se conoce como «selector de rango de tierra» y que también está en el pedestal de las palancas de potencia (véanse las Figuras 1.6.3.1 y 1.6.3.2).

Hay otro bloqueo puramente mecánico que se usa sólo durante el despegue para evitar la selección de la reversa de hélice en el caso de un despegue abortado. La tripulación engrana este bloqueo moviendo a la posición «on» un tirador situado en el pedestal de las palancas de potencia (véase la Figura 1.6.3.1). En la lista de chequeo de «antes del despegue» que lleva a cabo la tripulación, se comprueba que este tirador esté en «on». Más tarde, durante la ejecución de la lista de chequeo de «antes de la aproximación», se comprueba que el tirador esté en «off» para asegurar que la reversa estará disponible durante la carrera de aterrizaje. La razón para la existencia de este tirador es que, debido a los grandes cambios de ángulo de paso de las hélices que se requieren desde la posición de despegue hasta la de máxima reversa, se observó que la distancia de aceleración-parada es en realidad menor cuando no se selecciona reversa durante un despegue abortado.

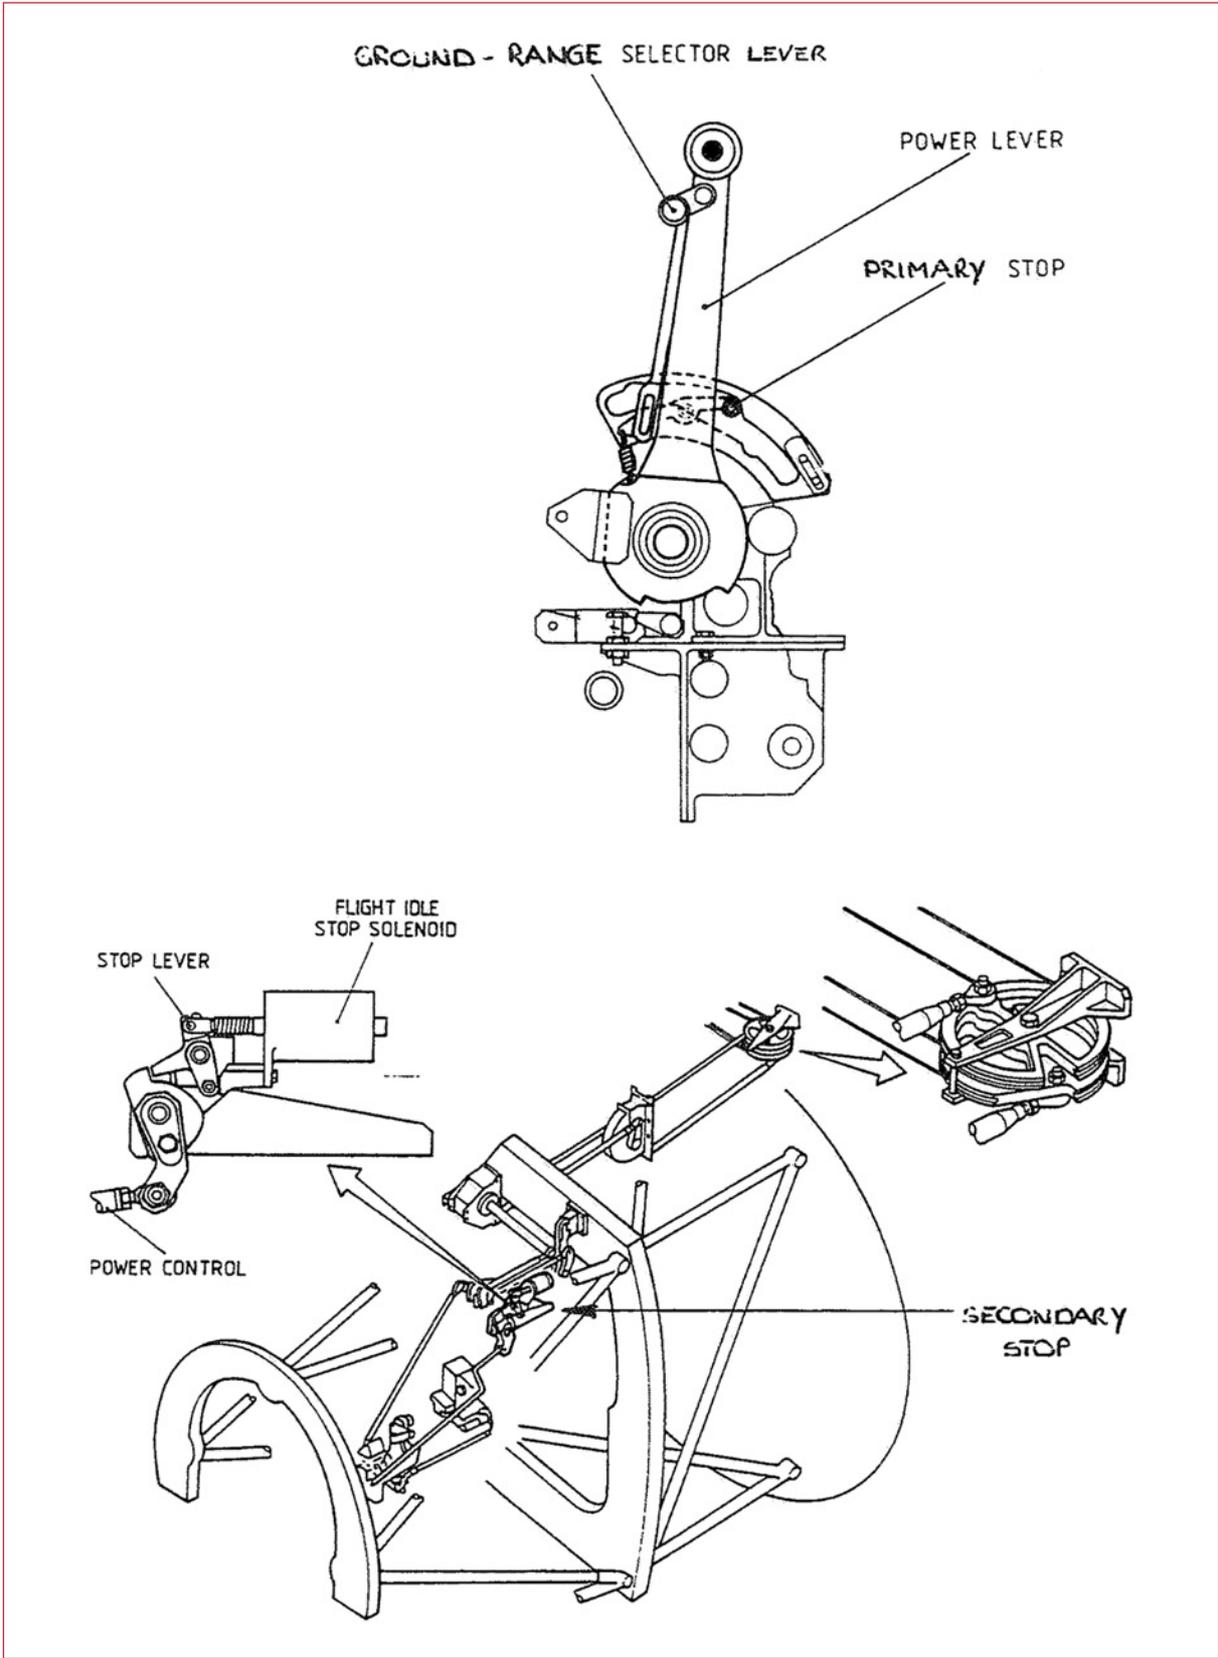
Figura 1.6.3.2. Detalle de la instalación del bloqueo automático del ralentí de vuelo (de la Fokker SL 137)

solenoides es energizado o desenergizado, respectivamente. A menos que se cumplan determinadas condiciones (véase punto siguiente), la palanca de potencia correspondiente no puede moverse por debajo de la posición de ralentí de vuelo, incluso aunque el piloto levante el gatillo del «selector de rango de tierra». Salvo en el caso de un fallo, esto sólo es posible cuando el avión está en tierra y por lo tanto el solenoide está energizado y retrae el bloqueo automático del ralentí de tierra.

Sin embargo, lo contrario también es cierto: si ocurren ciertos fallos, y el solenoide no se energiza en tierra, el bloqueo automático de ralenti en vuelo no se retira y el ralenti de tierra o el empuje de reversa no pueden seleccionarse cuando el piloto desee. No se dispone en la cabina de vuelo de ninguna opción alternativa para solventar este efecto nocivo de dicho fallo.

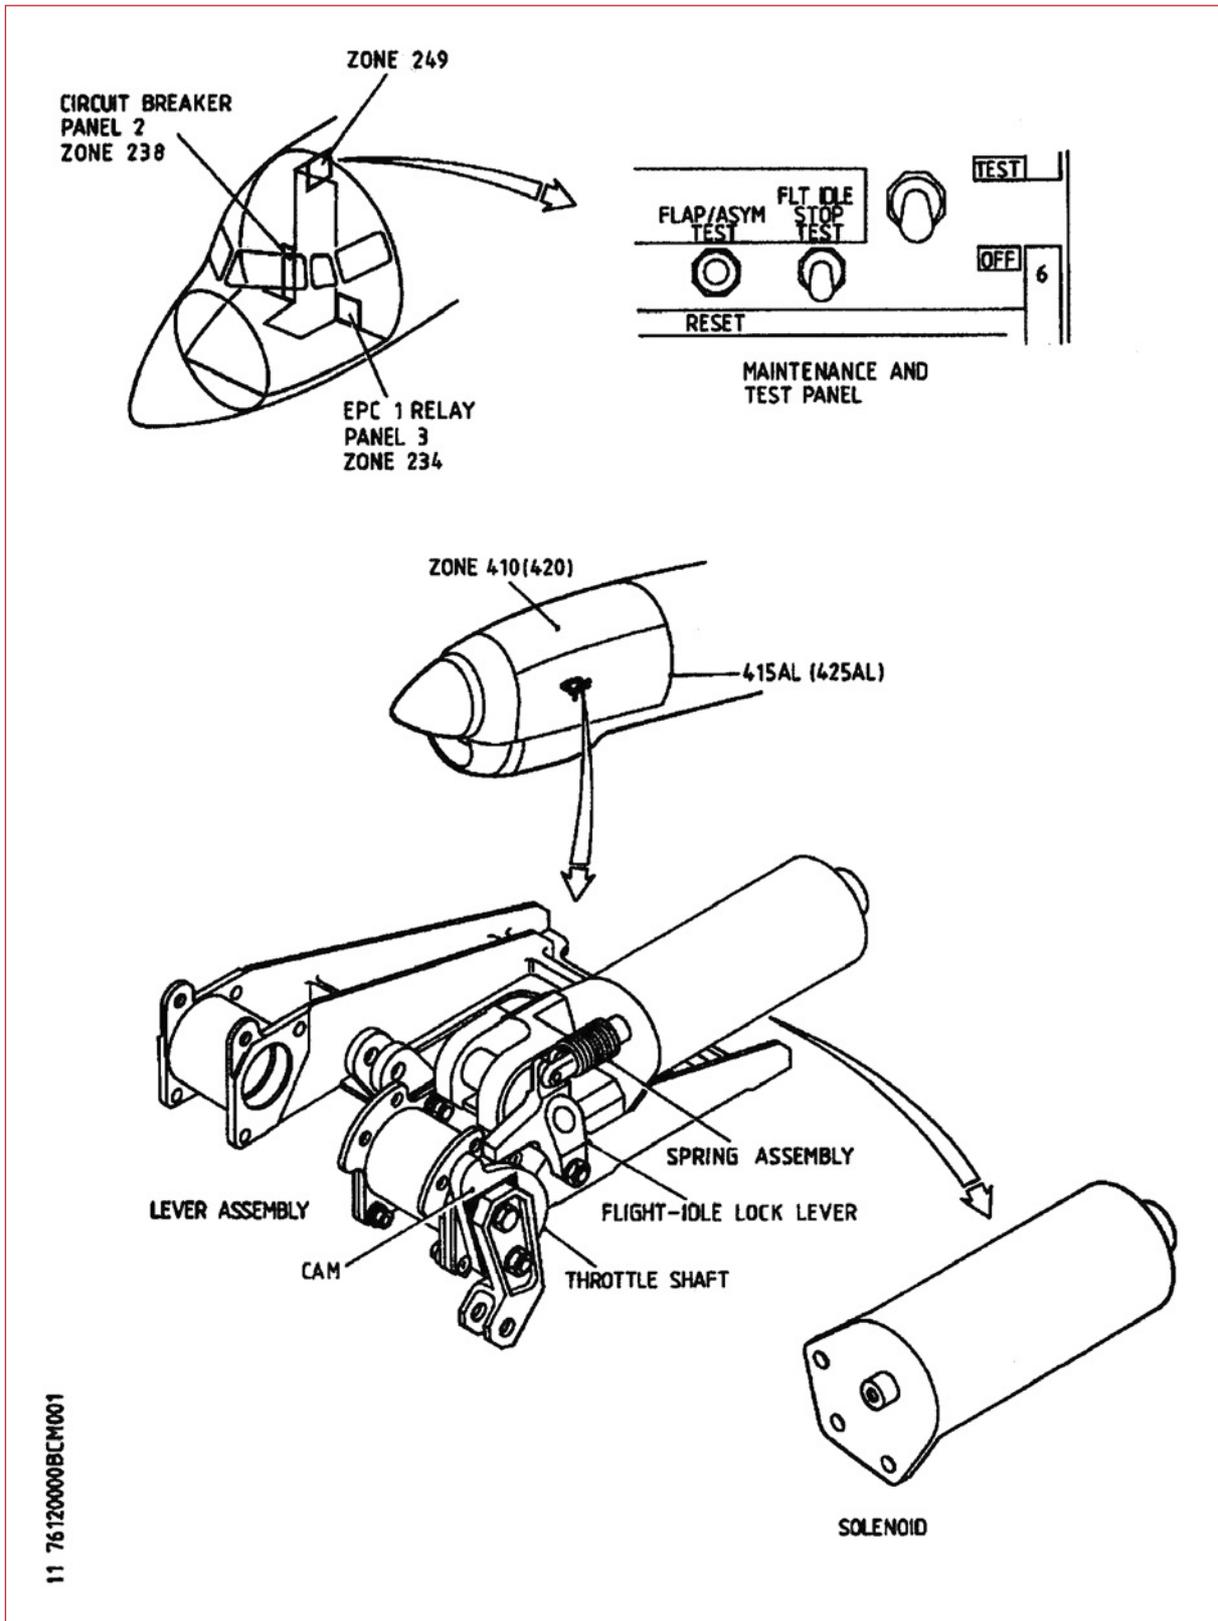
Figura 1.6.3.3. Detalle del bloqueo automático del ralentí de vuelo (del manual de mantenimiento preparado por Fokker)

De acuerdo a la información contenida en el Manual de Mantenimiento de la Aeronave (AMM), el bloqueo automático del ralenti de vuelo tiene dos solenoides que hacen girar unas palanquitas («flight-idle lock lever») situadas en los controles de potencia de los motores y con las que forman un mismo conjunto (véase la Figura 1.6.3.3).

Los solenoides se desenergizan en vuelo para que el muelle mantenga engranada la palanquita y se impida de ese modo el movimiento de las palancas de potencia por debajo de ralentí de vuelo.

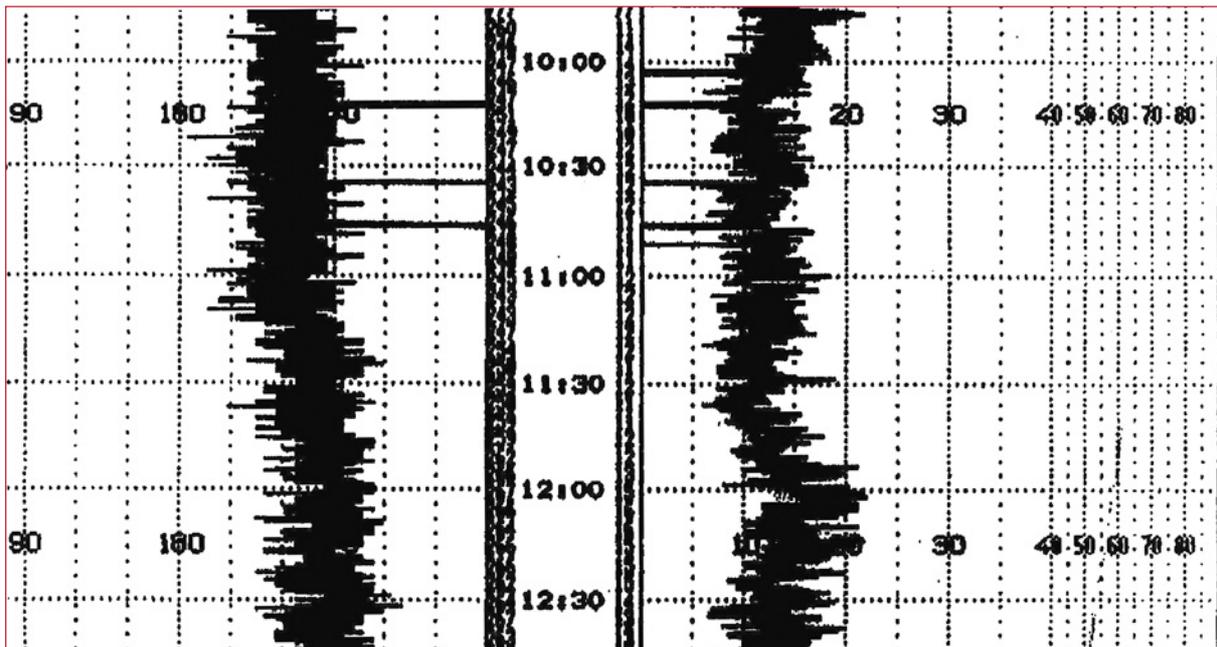
Figura 1.7.1. Registro instantáneo de viento en la pista 15 del Aeropuerto de Melilla el 17-01-2003 entre las 10:00 h las 12:30 h. A la izquierda se muestra la dirección del viento en grados. A la derecha del gráfico, se observa el registro de la velocidad del viento en kt

Se revisó el anemocinemógrafo del umbral de la pista 15 con los registros de viento instantáneo tal y como se registraban en la Oficina Meteorológica de Melilla. A las 11:00 h, ningún registro de viento instantáneo estaba por encima de 18 kt y el valor medio era aproximadamente 13 kt. El valor medio de la dirección registrada del viento era alrededor de 240° (véase Figura 1.7.1). Esto significaba que prácticamente había viento cruzado puro. Una dirección de viento por encima de 240° significaría una cierta componente de viento en cola. Puede apreciarse que alrededor de las 11:00 h el valor medio de la dirección del viento es 240° o menos.

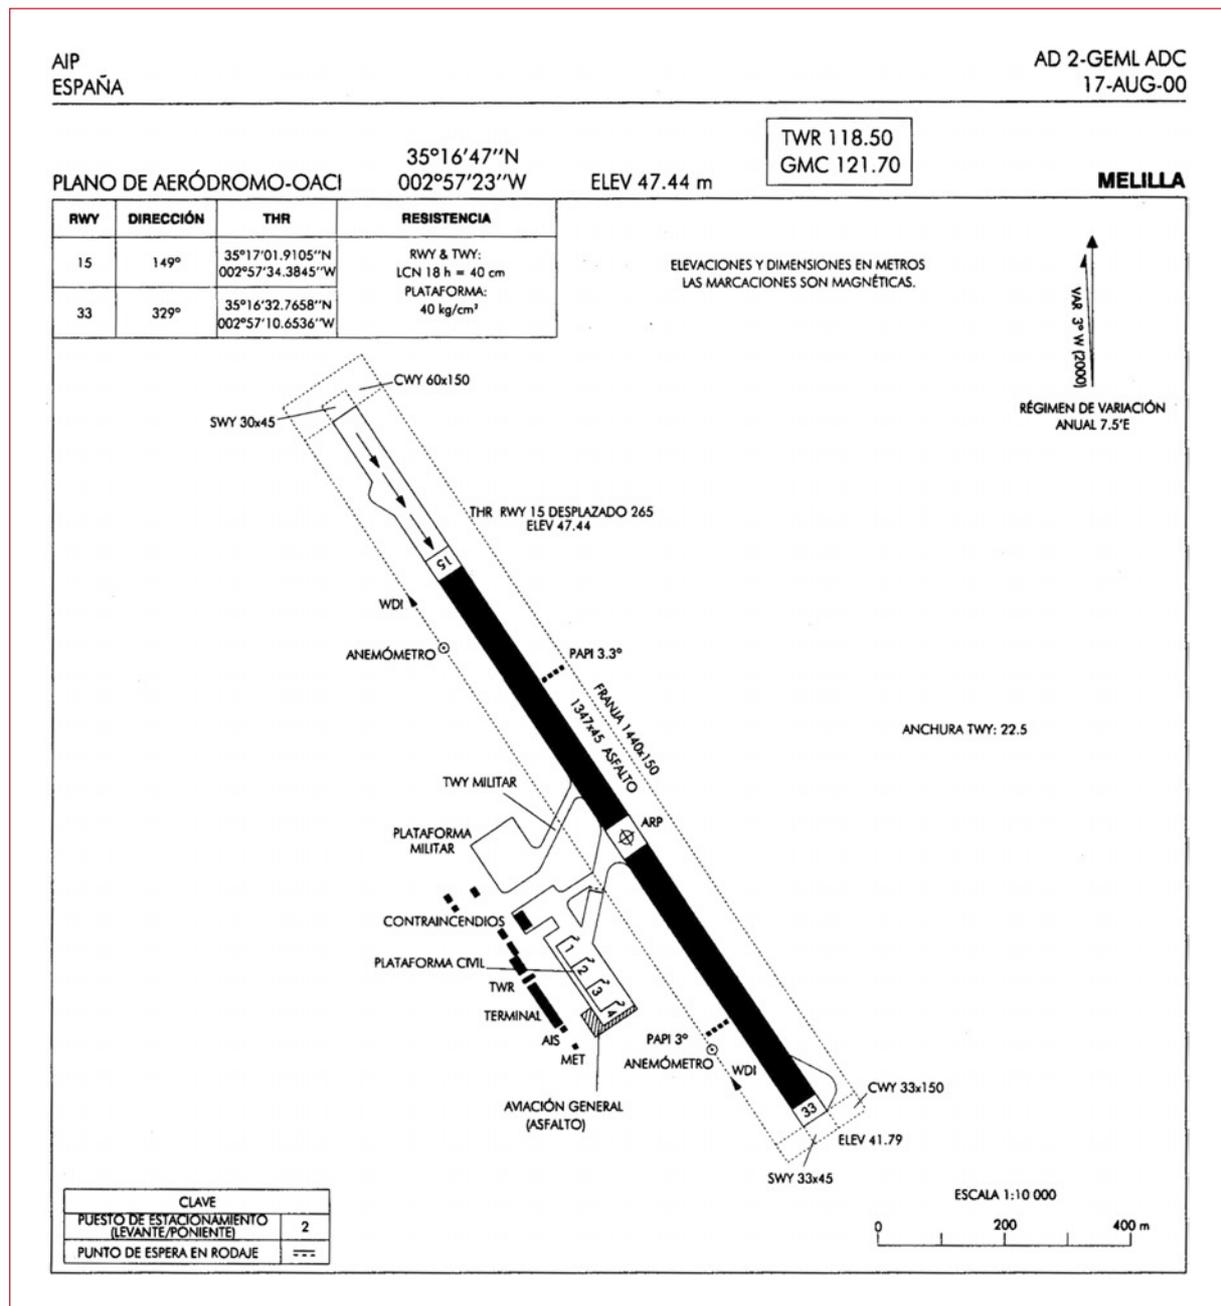
Figura 1.10.1. AIP revisado el año 2000. Al final de la pista 15 hay una zona de parada de 33 x 45 m

Según el AIP de fecha 17-08-2000 (véase Figura 1.10.1), puesto que esta pista tenía una zona de parada, esto significaría que no había franja de pista disponible al final de la pista 15.

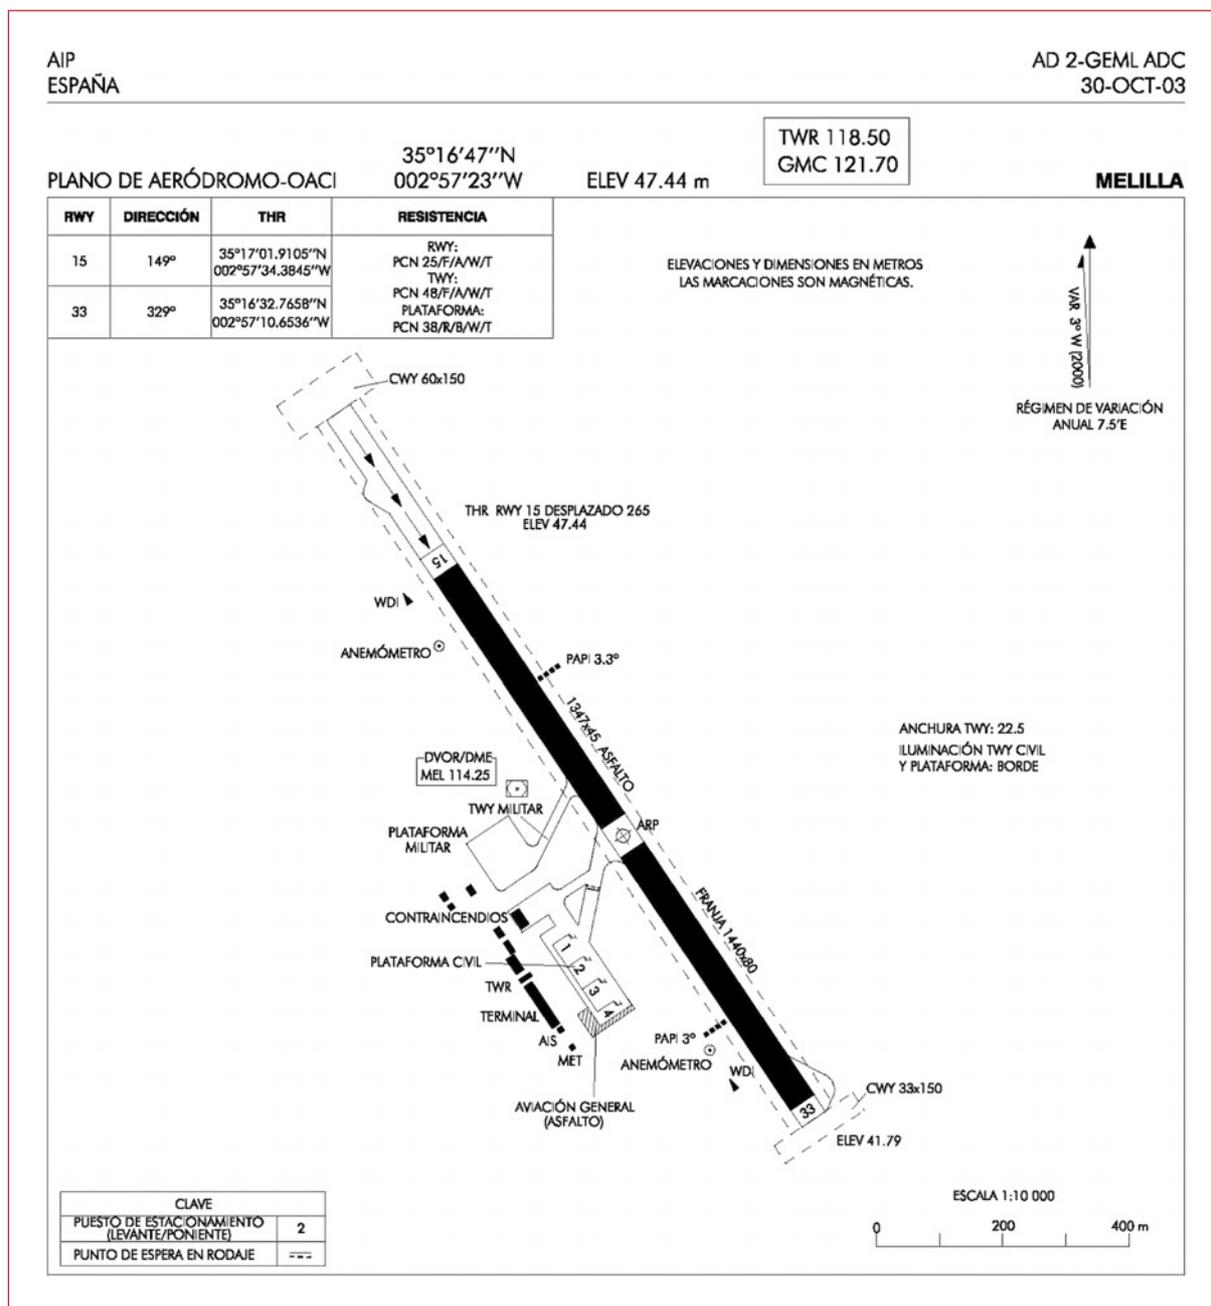
Figura 1.10.2. AIP revisado en octubre de 2003. Al final de la pista 15 no hay zona de parada

Se realizaron diversas gestiones relativas a la idoneidad de la franja de pista del Aeropuerto de Melilla y en octubre de 2003, el AIP fue modificado y se eliminó cualquier referencia a la zona de parada de la pista 15. Se indicaba que la franja de pista se extendía 33 × 80 m más allá del final de la pista 15. Sin embargo, esta franja todavía no cumplía con las estipulaciones del Anexo 14 de OACI, que requería una franja de 60 m de longitud y recomendaba 150 m de anchura mínima para esa franja (véase la Figura 1.10.2 adjunta).

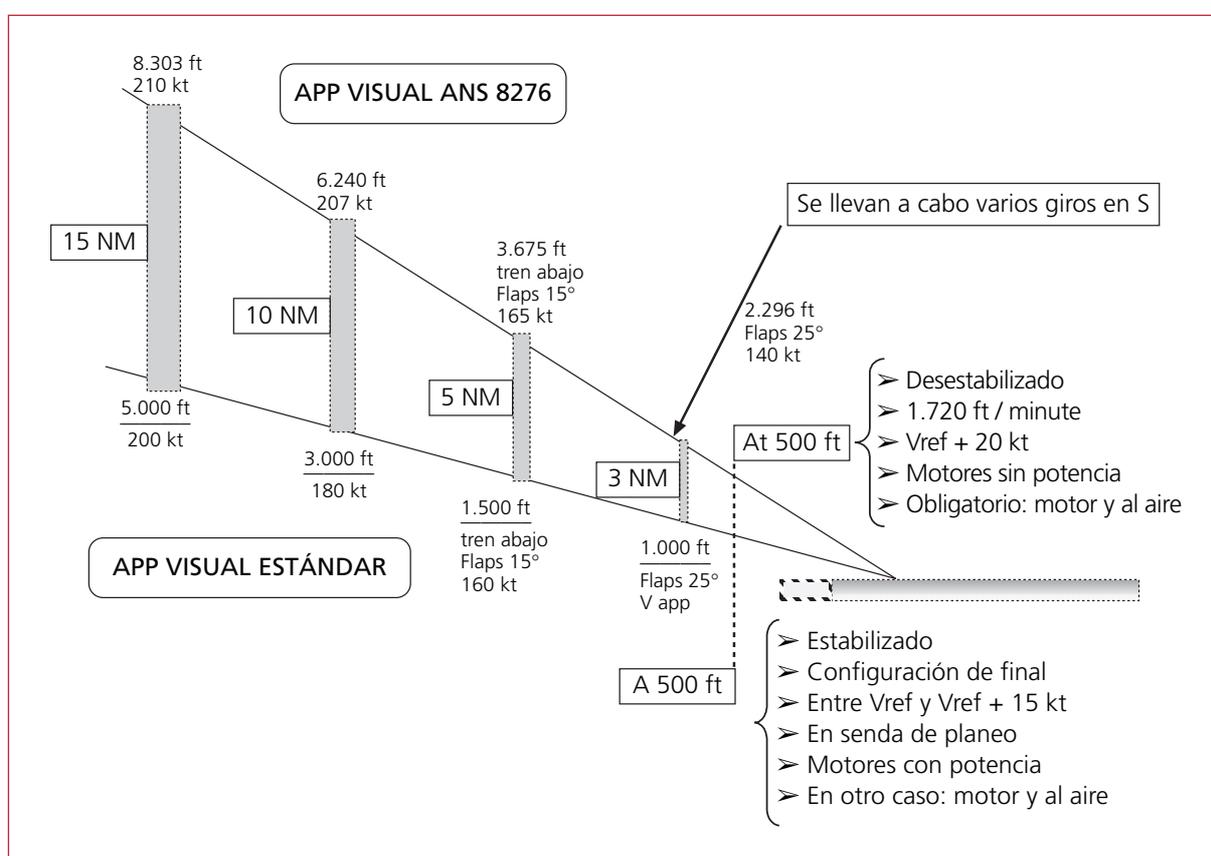
De hecho, a 500 ft sobre el suelo, el avión todavía estaba desestabilizado, con 1.720 ft/min de velocidad de descenso, a V_{ref} más 20 kt, con un senda de planeo distinta de 3° , y con los motores al ralentí. Esto se puede comparar con la política de aproximación estabilizada de OACI (inferior a 1.000 ft/min, entre V_{ref} y V_{ref} más 15 kt, motores con potencia, etc.) para llegar a la conclusión de que se debería haber realizado motor y al aire inmediatamente. El gráfico siguiente compara una aproximación estándar con las condiciones encontradas por el PH-FZE durante su aproximación.

Veinte segundos antes de la toma la velocidad era 147 kt (es decir, 52 kt por encima de la velocidad máxima de toma de 95 k).
