Informe técnico A-011/2013

Accidente ocurrido el día 5
de mayo de 2013, a la aeronave
Hispano Aviación HA-200 SAETA,
matrícula EC-DXR, operada por
la Fundación Infante de Orleans,
en el aeropuerto de Cuatro Vientos
(Madrid)

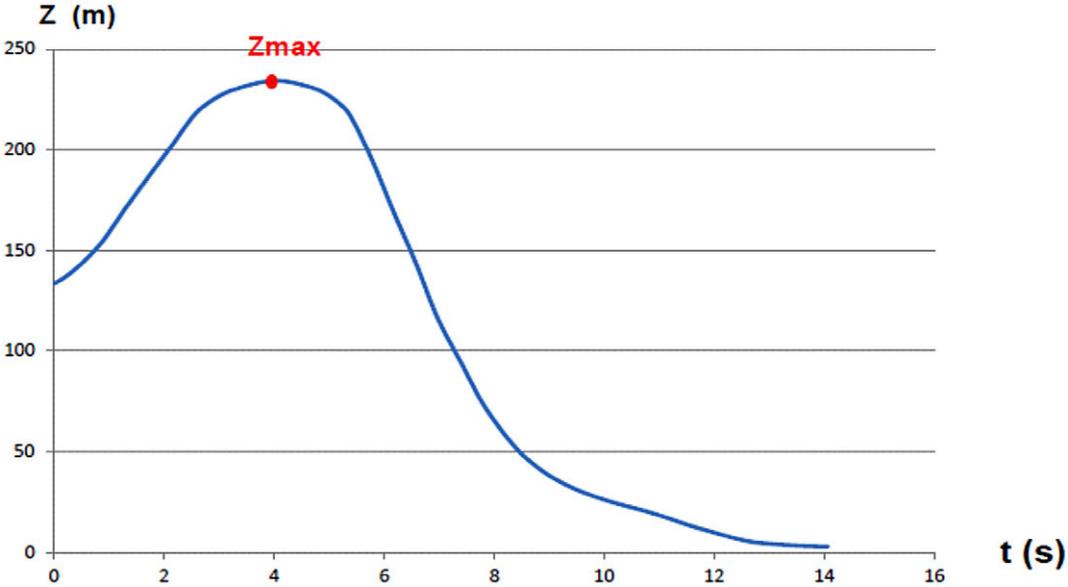
Figura 17. Altura en función del tiempo

Teniendo en cuenta todo lo anterior, se estimó que la altura máxima alcanzada fue 234 m ± 15 m (770 ft ± 50 ft), y lo hizo a los 4,033 s del comienzo de la grabación. En la figura 17 se ha representado la altura en función del tiempo, y en la figura 18 la trayectoria en tres dimensiones.

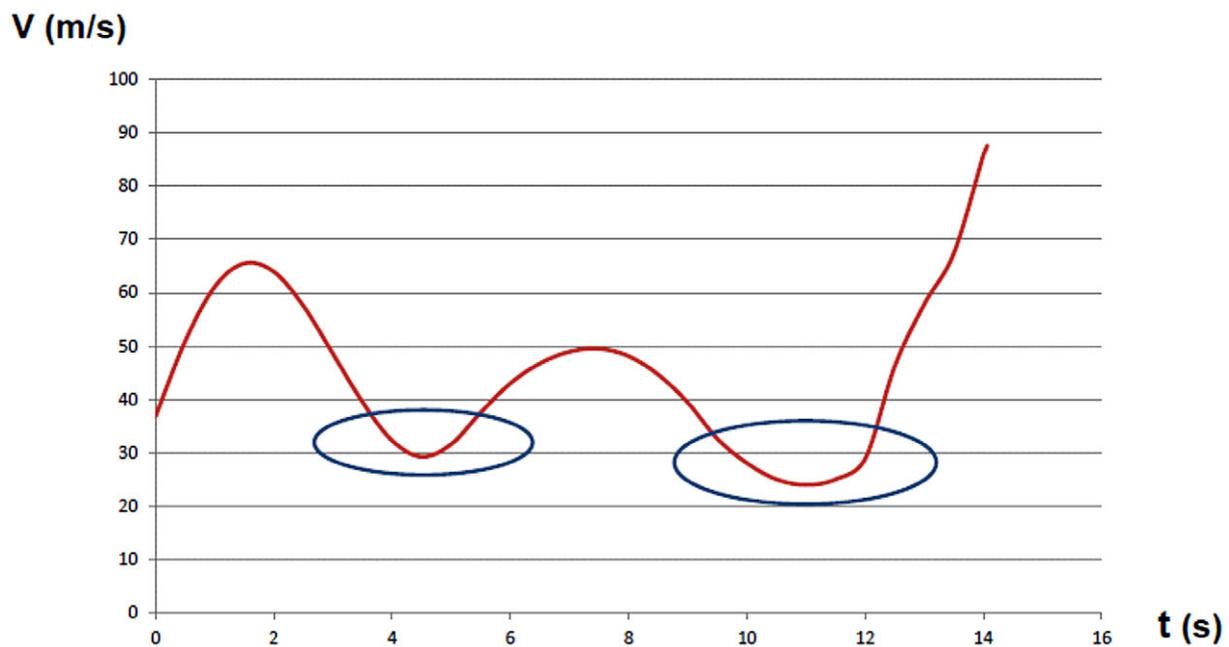
Figura 19. Velocidad de la aeronave

En la gráfica de la figura 19 se puede ver la variación del módulo de la velocidad que tenía el avión respecto al suelo (Ground Speed) (calculada a partir de las componentes de la velocidad obtenidas por derivación) en función del tiempo.

Los mínimos que se pueden observar en esta figura son indicativos de que el avión estuvo al menos en dos ocasiones en condiciones de (trepidación), que ocurrieron entre los 3 s y los 5 s, cuando realizó un viraje cerrado a la izquierda en la parte más alta de la trayectoria, y entre los 9 s y los 11 s, en los que el piloto realizó un fuerte tirón de la palanca de mando hacia atrás, hasta en tres ocasiones, intentando recortar el radio de giro de la trayectoria en el plano vertical durante la maniobra de picado, como se puede ver en los vídeos que registraron los últimos 14 s de la maniobra.

En la gráfica de **velocidad – tiempo** de la figura 19 se ven dos instantes en los que la velocidad presenta dos puntos mínimos locales, que serían indicativos de situaciones de trepidación (buffet). El primero de esos dos instantes está en el tramo entre $t = 3$ s y $t = 5$ s en las inmediaciones del punto de altura máxima.

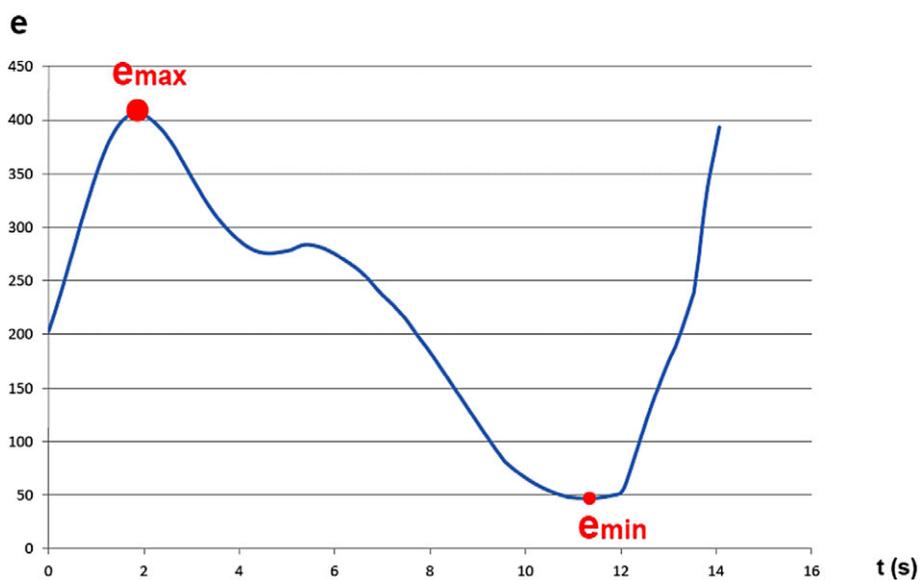
Figura 20. Energía específica en función del tiempo

En la gráfica de la figura 20 se ve la evolución de la energía específica en función del tiempo. Como se puede observar, la energía específica máxima se alcanzó antes de que el avión alcanzase la altura máxima, es decir, antes de los 4,033 s después del inicio de la grabación.

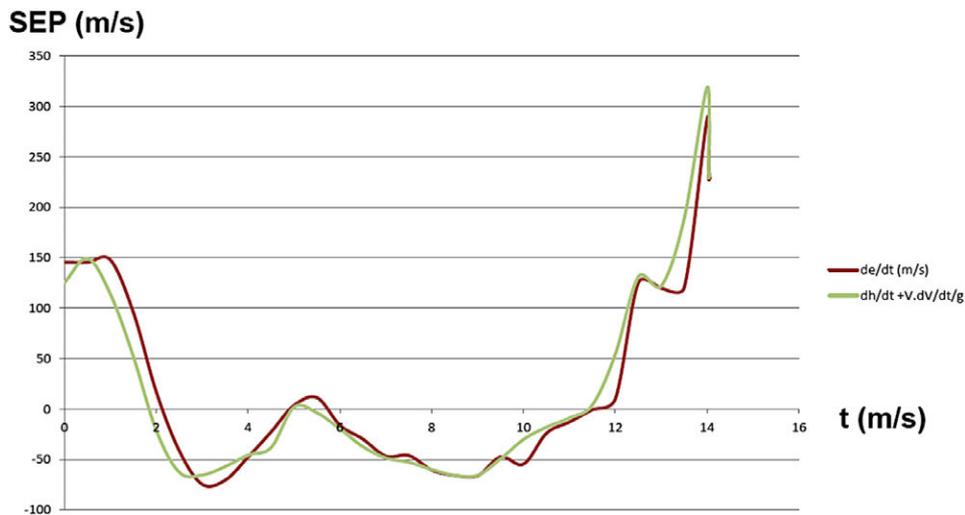
Figura 21. SEP en función del tiempo obtenido por dos métodos

Los valores obtenidos por ambos métodos son muy similares, y se han representado en la figura 21. Las diferencias (inferiores a 0,5 s) en la escala de tiempos son debidas a la asignación del valor a un tiempo medio en el intervalo en el que se ha calculado.

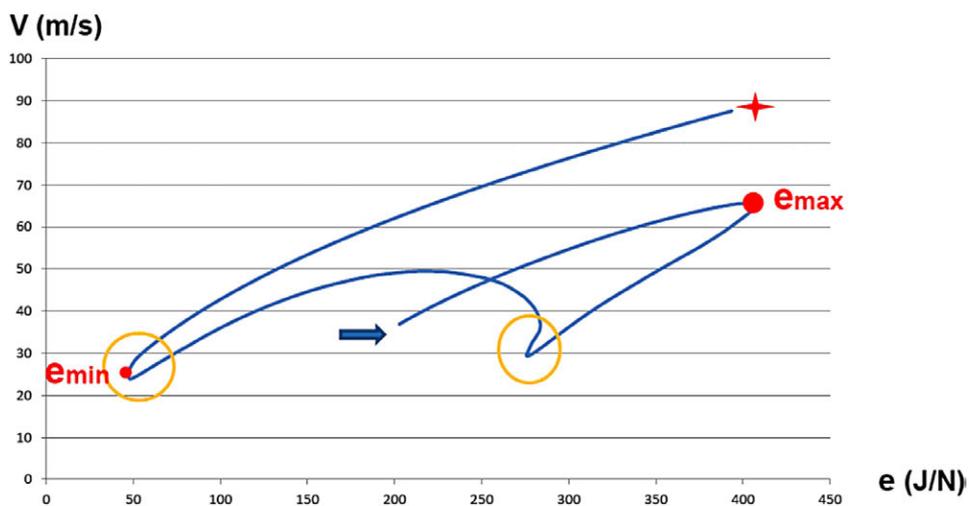
Figura 22. Gráfica de velocidad – energía

En la figura 22 se observa además que en los dos intervalos en los que el SEP era positivo, es decir, desde el comienzo de la grabación hasta el punto donde la energía específica es máxima, y desde el punto donde la energía es mínima hasta el final, la pendiente de la gráfica es la misma, lo que indicaría que el empuje era el mismo, y elevado.

También serían claros indicios de que estuvo en trepidación (buffet), en los dos instantes en los que hay dos mínimos de energía específica en la gráfica de **velocidad – energía específica** de la figura 22. Igualmente en todos los casos el primero de los puntos coincide con el tramo anterior entre $t = 3$ s y $t = 5$ s.

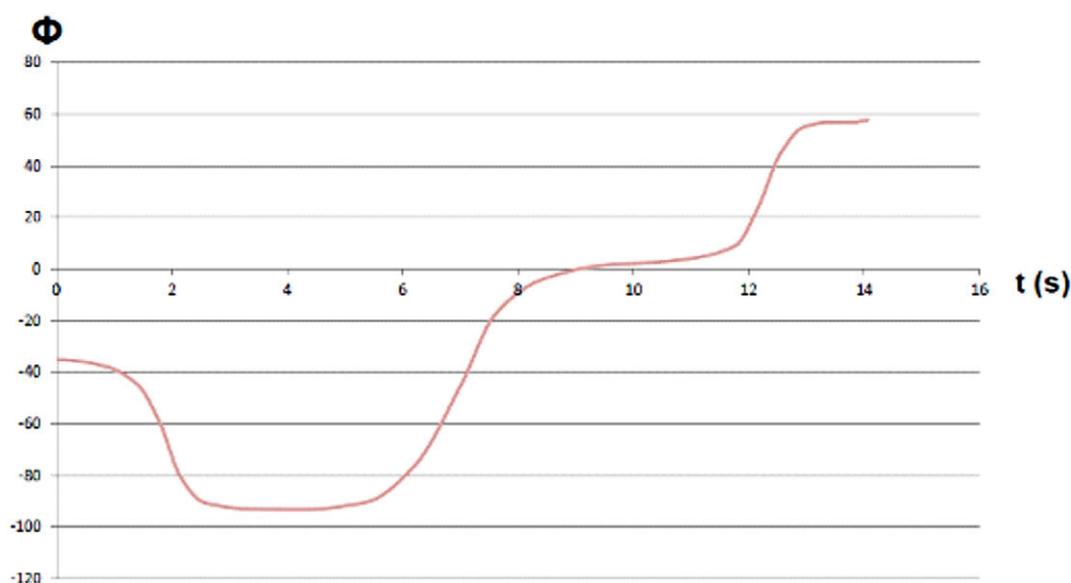
Figura 23. Ángulo de inclinación lateral

En el gráfico de la figura 23 se ha representado la variación del ángulo de inclinación lateral respecto al tiempo, donde se puede observar que llegó a alcanzar aproximadamente unos -90° en el entorno de los 4 s, que es cuando alcanzó la altura máxima, que se corresponde con el viraje muy cerrado que se puede observar en varios videos.
