Informe técnico A-016/2016

Accidente ocurrido el día 19 de mayo de 2016, a la aeronave Robin DR-400-180, matrícula F-GXBB, en la localidad de Arbizu, Navarra

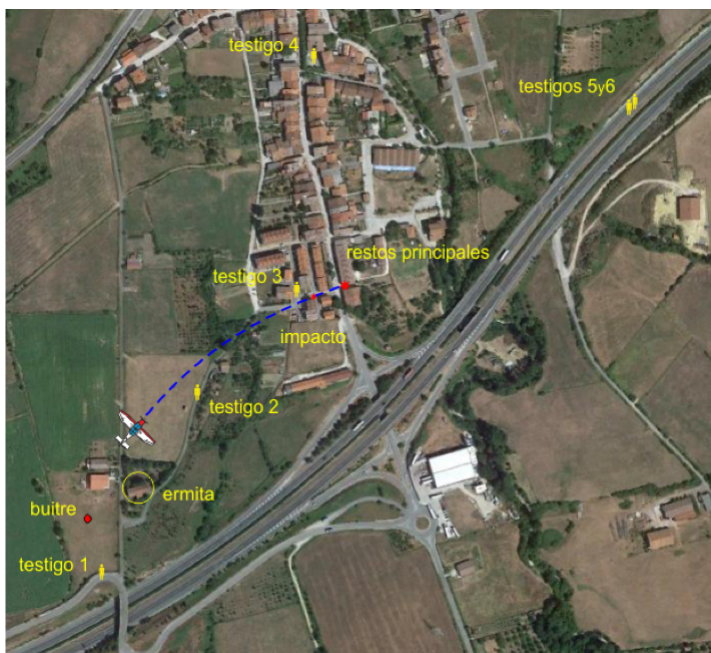
Figura 6. Ubicación en planta de los testigos.

Uno de ellos (T3) se encontraba en la misma calle donde se produjo el primer impacto contra el suelo y describió como oyó el ruido del avión y luego vio y oyó el primer impacto con el tejado, del que se desprendieron varias tejas delante de él. Vio como el avión llegó al suelo unos veinte metros más adelante e impactaba con la pared de otra vivienda, para luego, por la inercia y el cambio de dirección que introdujo este impacto, desplazarse hasta el hueco que había entre dos casas. Sobre la actitud de vuelo de la aeronave cuando la
