Informe técnico IN-033/2016

Incidente ocurrido a las aeronaves Airbus A321-231, matrícula EC-MHS (operada por Vueling Airlines S.A) y Airbus A320-214, matrícula G-EZTF (operada por Easyjet Airline Company LTD), en las proximidades del punto ASTEK, fijo de aproximación intermedia a la pista 07L del aeropuerto de Barcelona/El Prat, el 7 de agosto de 2016

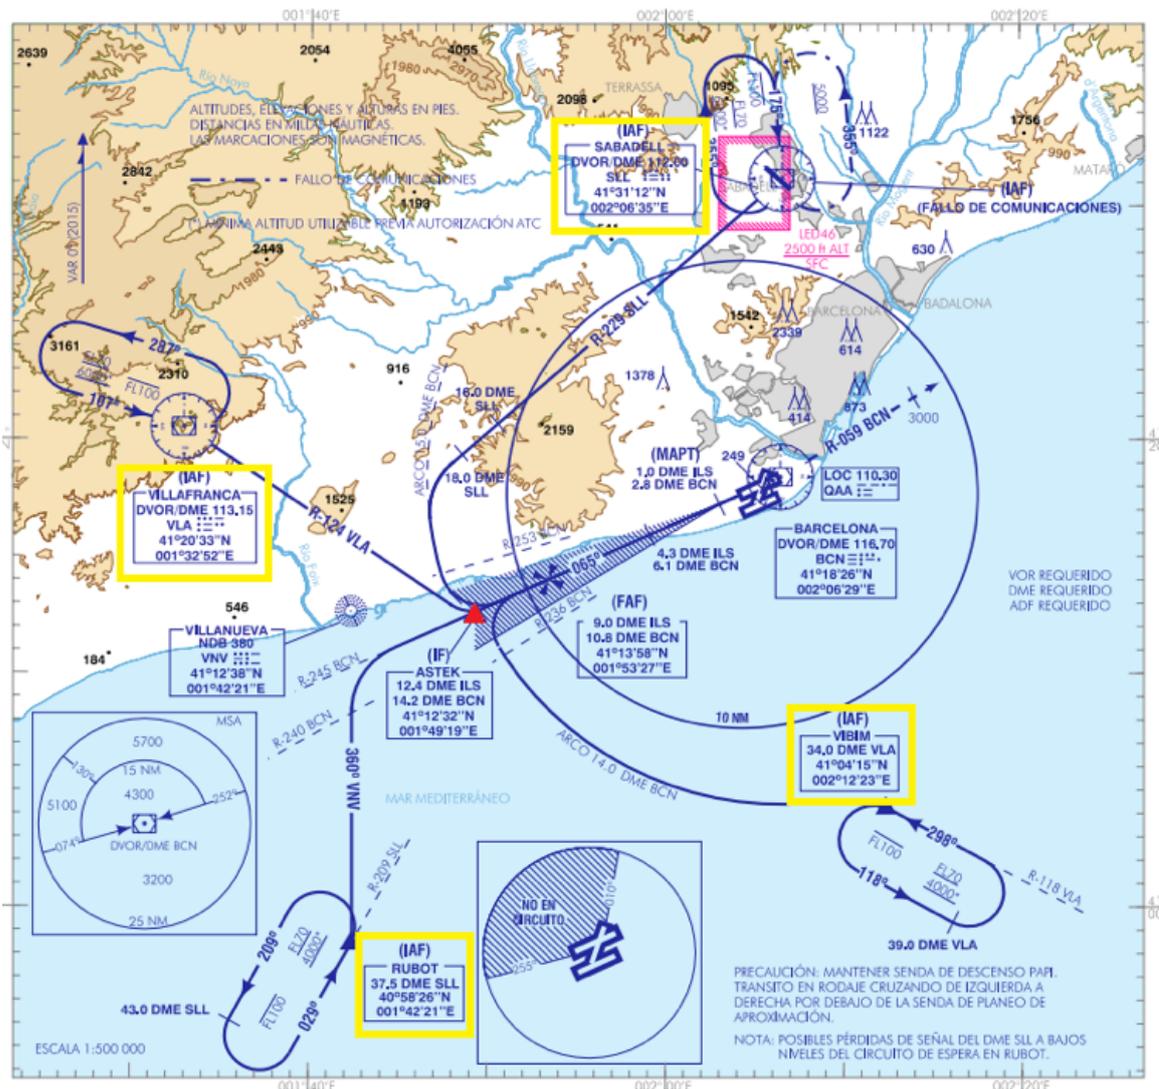
Figura 2. Carta de aproximación al LOC RWY 07L de LEBL

La Figura 2 muestra la carta de aproximación al LOC RWY 07L de LEBL y la posición de los puntos de referencia de aproximación inicial (recuadrados en color amarillo), según se describió en el punto 1.1 y Figura 1.

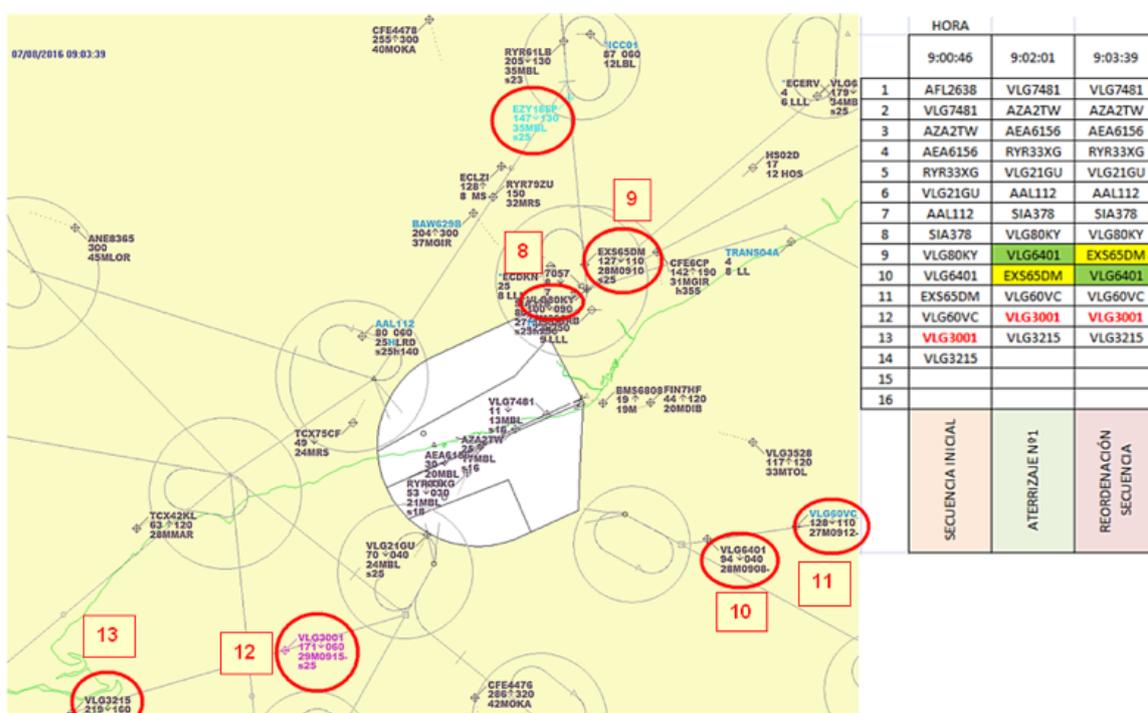
Figura 3. Secuencia a las 09:03:39

Con los datos procedentes del sistema de control de tránsito aéreo, a continuación se presenta el progreso de la secuenciación llevada a cabo. En un principio el controlador que gestionaba la cola de arribadas (QM) tenía establecida una secuencia en la que la aeronave VLG6401 iba por delante de la aeronave EXS65DM. A las 09:03:39, la secuencia fue modificada quedando de acuerdo a como se muestra a continuación en la Figura 3:

Hasta ese momento la herramienta AMAN no había asignado número de secuencia a las aeronaves EZY18EP, RYR61LB ni VLG6247, todas ellas procedentes del N.

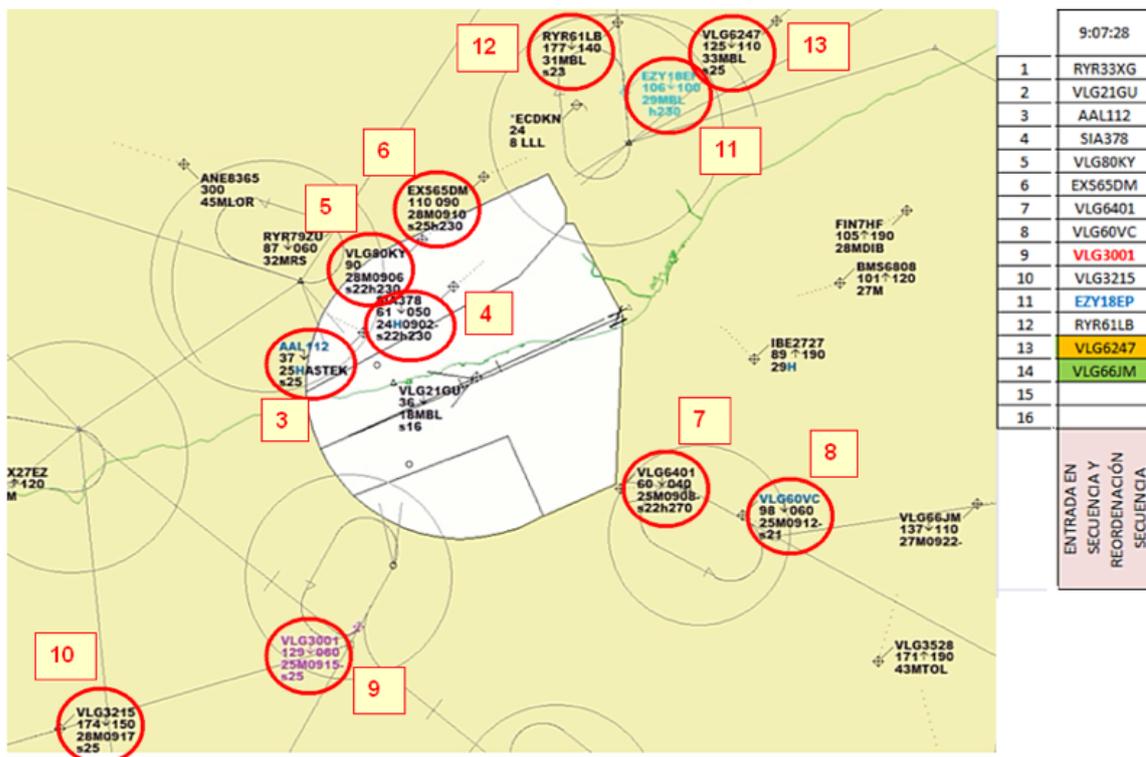
Figura 4. Secuencias a las 09:07:28

A las 09:07:28 se asignó orden de llegada a la aeronave VLG6247, quedando la secuencia con dos aeronaves procedentes del Norte (turnos 5 y 6), cuatro aeronaves del S (7, 8, 9 y 10) y tres más del Norte (11, 12 y 13). Estas tres últimas llegaron al IAF de SLL con una distancia inferior a 5 NM entre ellas. En la Figura 4, se muestra la posición de las aeronaves en el momento en el que se estableció la secuencia.

La aeronave VLG6401 procedente del S (en contacto radio con T3) y turno de secuencia 7 había abandonado el IAF de VIBIM. Por otro lado, las aeronaves VLG80KY y EXS65DM venían procedentes del Norte (en contacto radio con T4), y con turnos 5 y 6 respectivamente. La aeronave EZY18EP estaba llegando el IAF de SLL y la aeronave VLG3001 estaba alcanzando el IAF de RUBOT.

La secuencia establecida por el sistema AMAN a las 09:07:28 había sido validada por el controlador planificador de Final y QM. La situación era la siguiente según se observa en la Figura 4:
