Informe técnico A-036/2016

Accidente ocurrido el día 9 de septiembre de 2016, a la aeronave Piper PA-28-161 Warrior II, matrícula EC-JCI, en el aeropuerto de Sevilla (Sevilla)

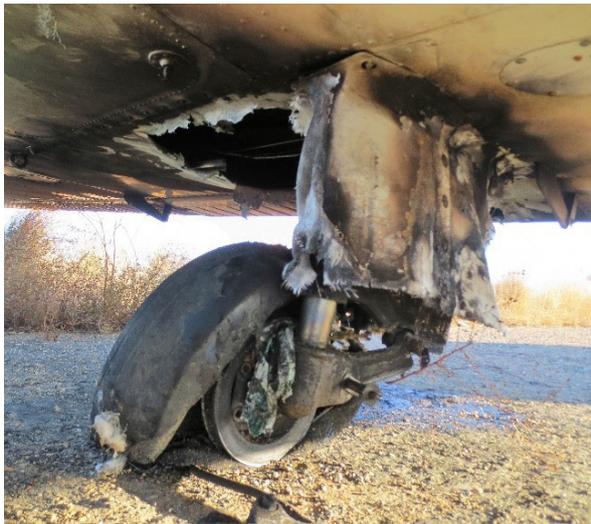
Fotografía 6

- Pata de tren de aterrizaje derecho, carenado, rueda, neumático y conducciones de líquido hidráulico, quemados, completamente inutilizables. Fotografías 6 y 7.
