## Informe técnico IN-037/2016

Incidente ocurrido a la aeronave  
Gulfstream G200 de matrícula  
EC-KBC, en el aeropuerto de  
Barcelona- El Prat (LEBL), el 26 de  
septiembre de 2016.

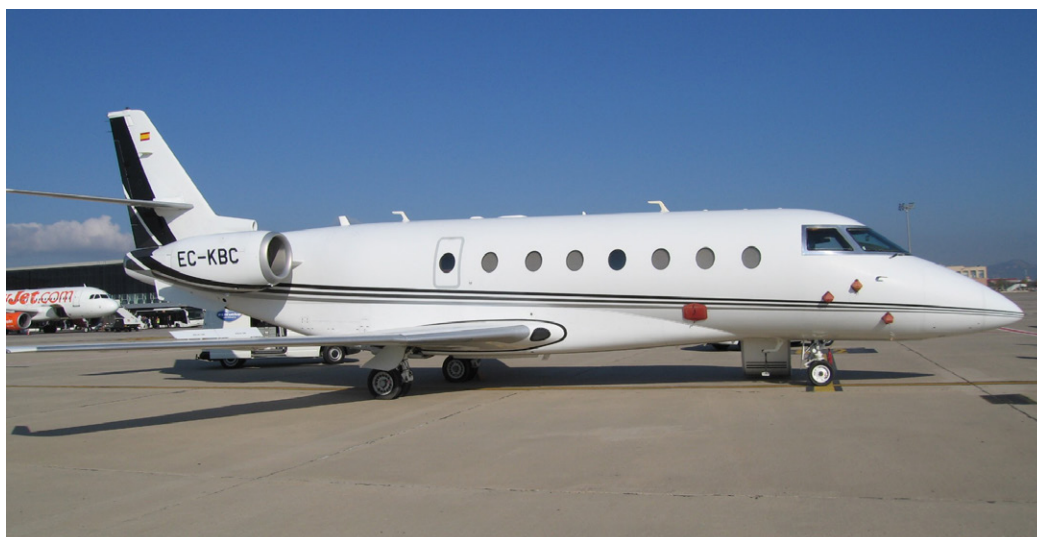
Fotografía 5: Fotografía de la aeronave

La aeronave se inspeccionó posteriormente, ya retirada de la zona del incidente (Véase Fotografía 5). Debido a las circunstancias del incidente, se prestó especial atención a los sistemas relacionados con el control de dirección de la aeronave: tren de aterrizaje principal y frenos, rueda de morro y el volante de dirección, timón de dirección y reversas. No se encontraron evidencias ni daños más allá de los indicados

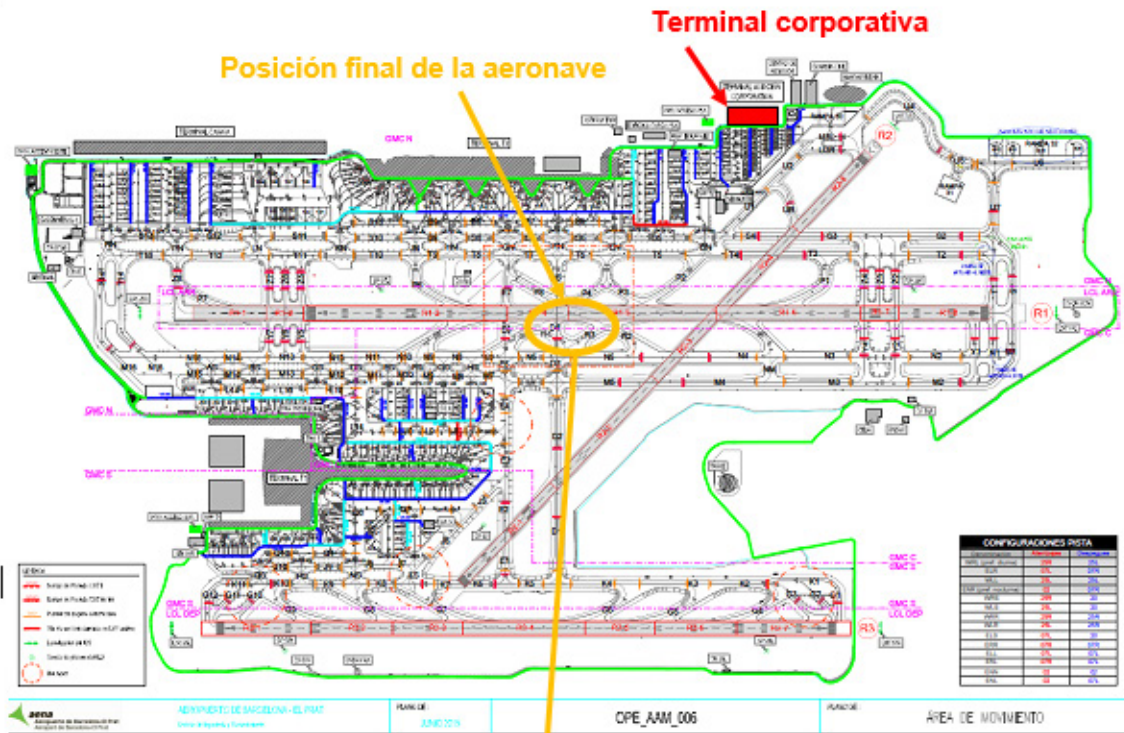
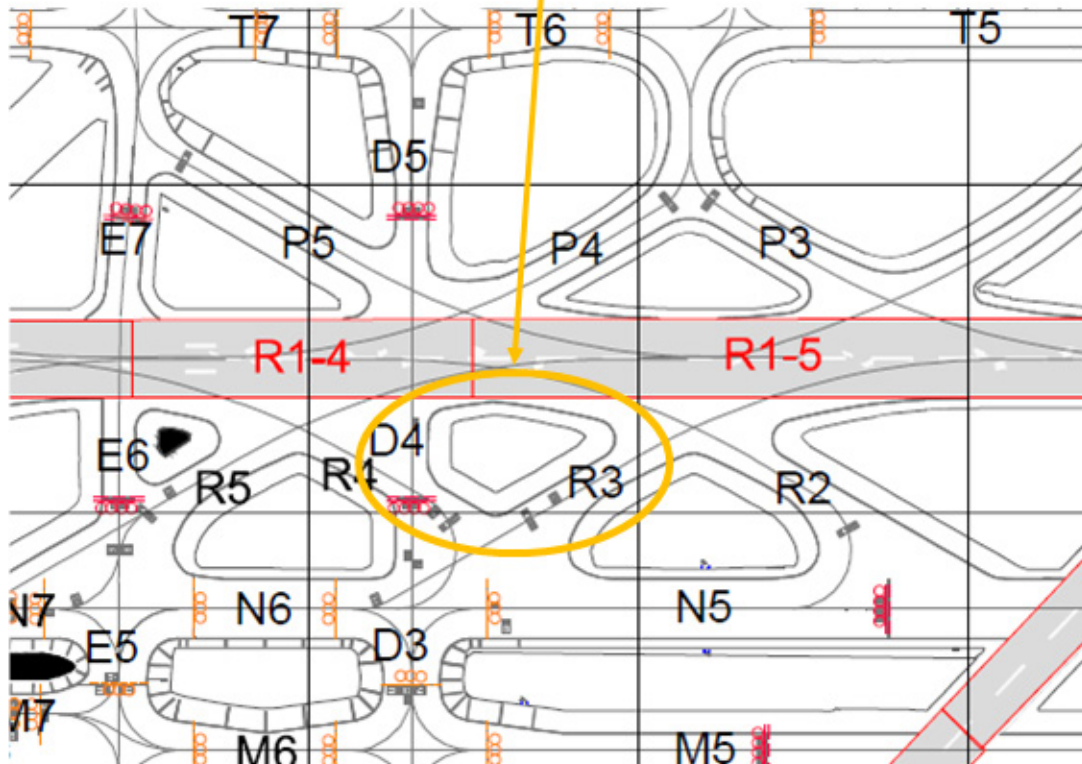
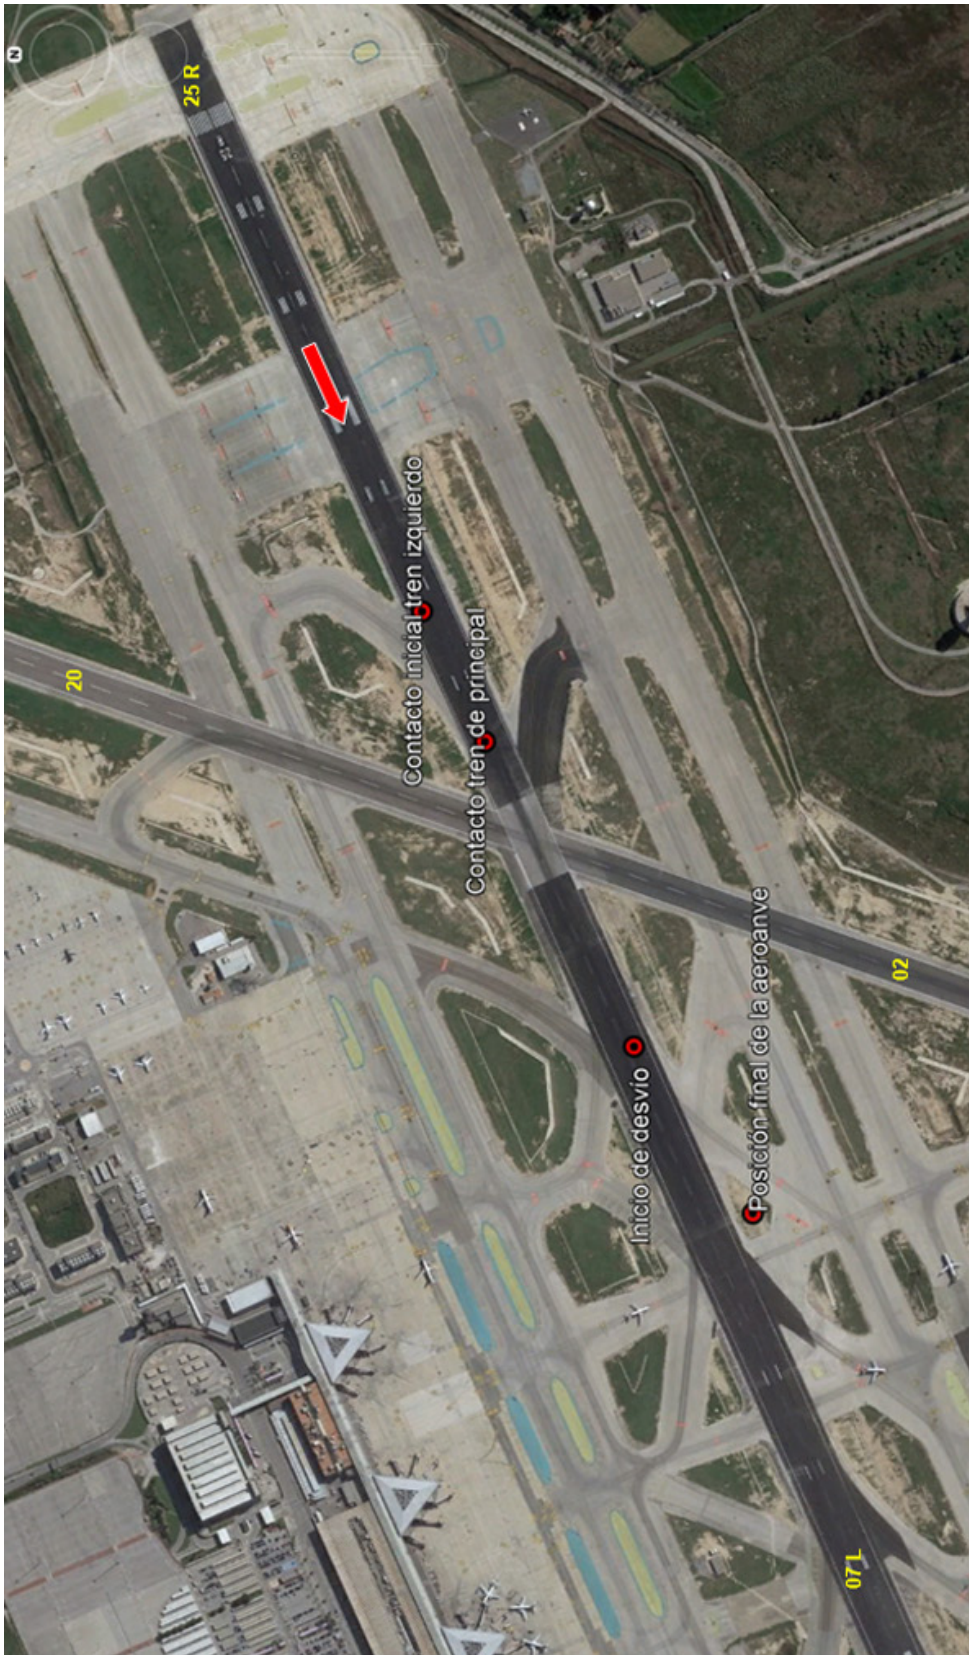
## **TRAYECTORIA REALIZADA Y HUELLAS DURANTE EL IMPACTO**

Fotografía aérea del aeropuerto con el sentido del aterrizaje y la posición final de la aeronave  
Imagen obtenida del google earth
