COMISIÓN DE INVESTIGACIÓN
DE ACCIDENTES FERROVIARIOS

Informe final de la CIAF

**INFORME FINAL DE LA CIAF (IFC)
SOBRE EL INCIDENTE FERROVIARIO Nº 0036/2016
OCURRIDO EL DÍA 18.07.2016 EN LA
ESTACIÓN DE BOÑAR (LEÓN).**

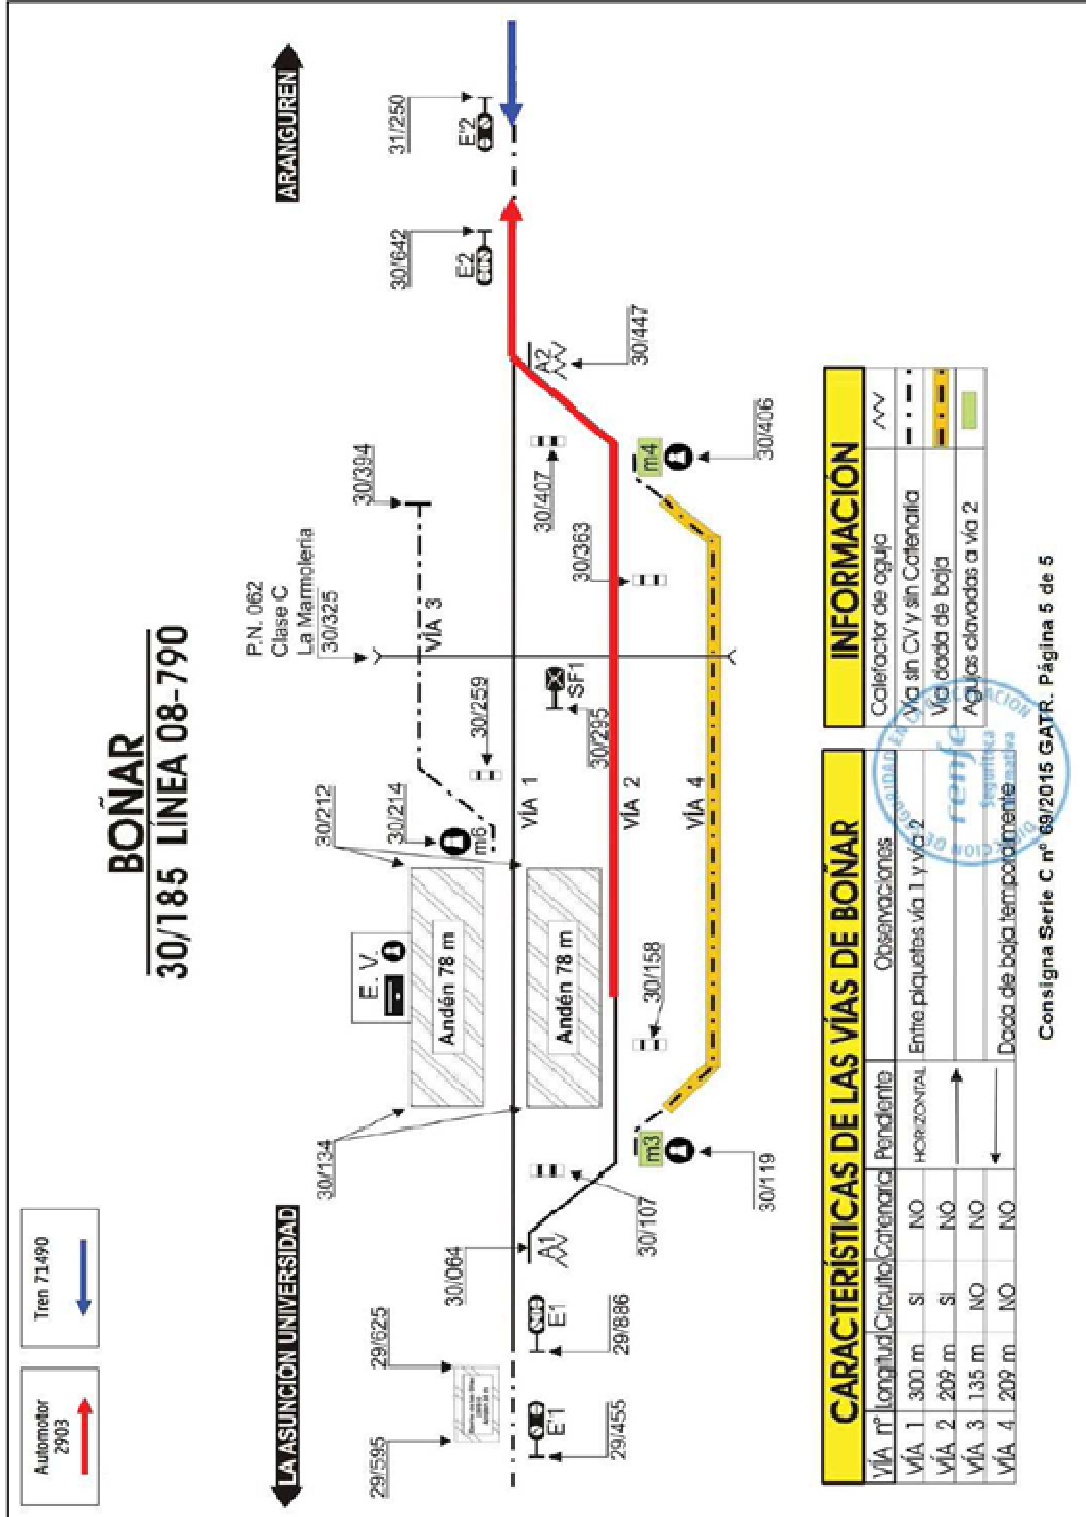
BOÑAR
30/185 LINEA 08-790

INFORMACIÓN	
Calefactor de aguja	AV
Vía sin CV y sin Catenaria	---
Vía doble de baja	---
Agujas clavadas a vía 2	---
