COMISIÓN PERMANENTE DE
INVESTIGACIÓN DE ACCIDENTES
E INCIDENTES MARÍTIMOS

INFORME CIAIM-20/2023

Hundimiento del pesquero MADRE ANTONIA a 3,7 millas al WSW de Monte Louro (Ría de Muros y Noya), el 25 marzo de 2021.

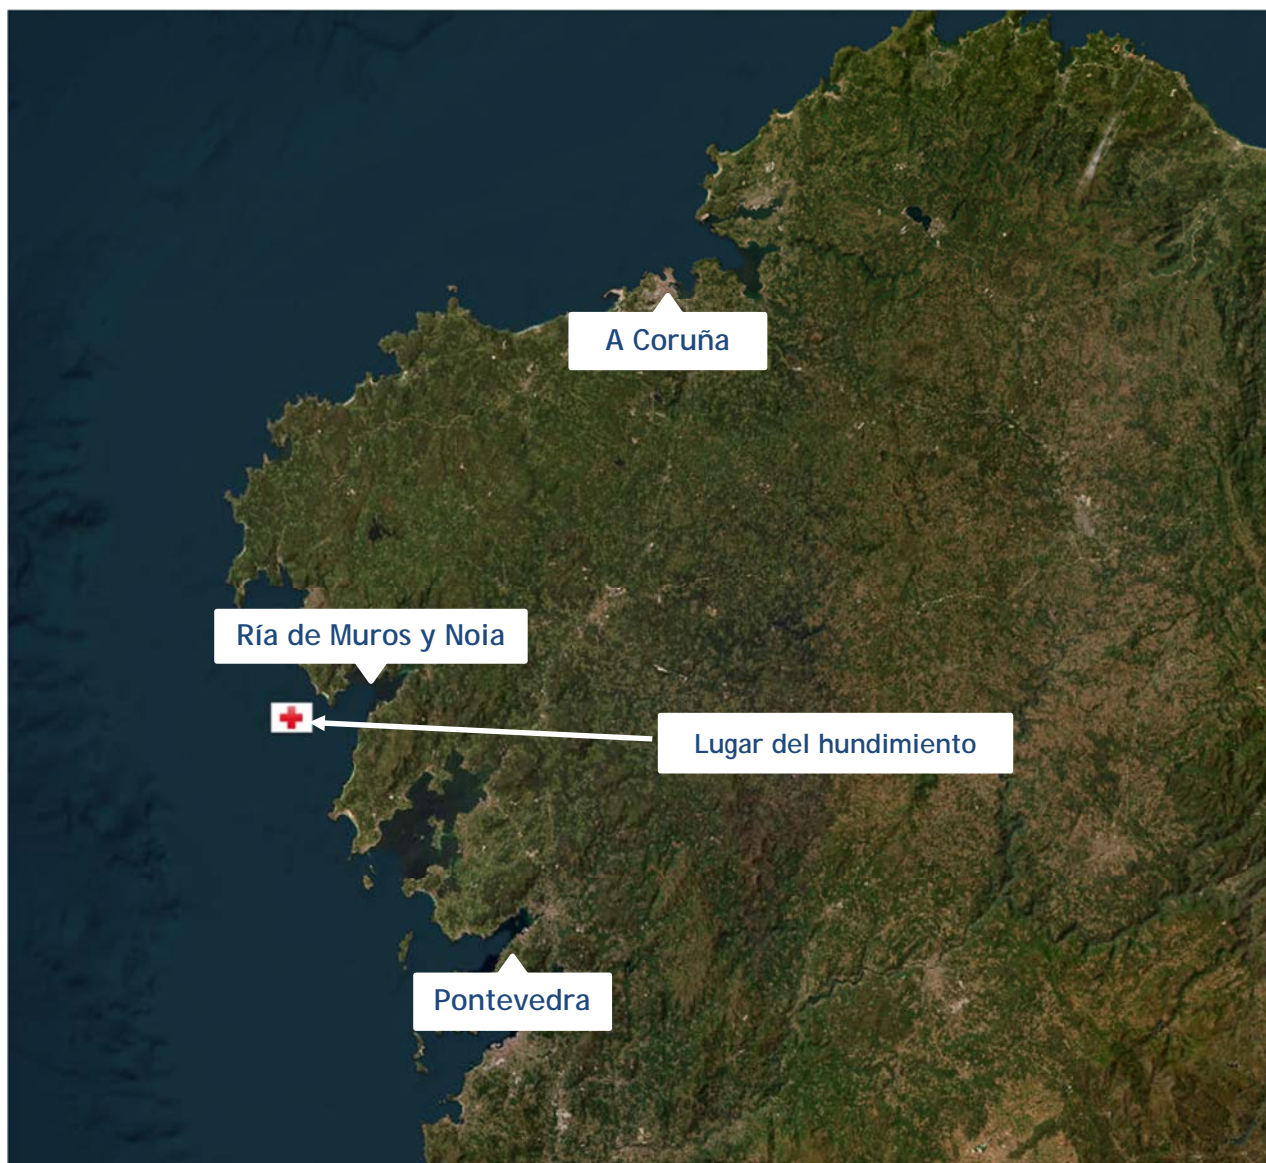
Figura 3. Zona del hundimiento

El 25 de marzo de 2021, aproximadamente a las 4:30 horas, la E/P MADRE ANTONIA salió del puerto de Muros (ver figuras 3 y 4) y puso rumbo a su caladero habitual frente a la costa de la Ría de Muros y Noia (ver figura 3). La tripulación estaba compuesta por el patrón de la embarcación y un marinero.
