Informe técnico ULM A-010/2018

Accidente ocurrido el día 16 de mayo de 2018 a la aeronave PIPISTREL VIRUS SW 100 con matrícula 55SE en el aeropuerto de La Seu d'Urgell (Lleida)

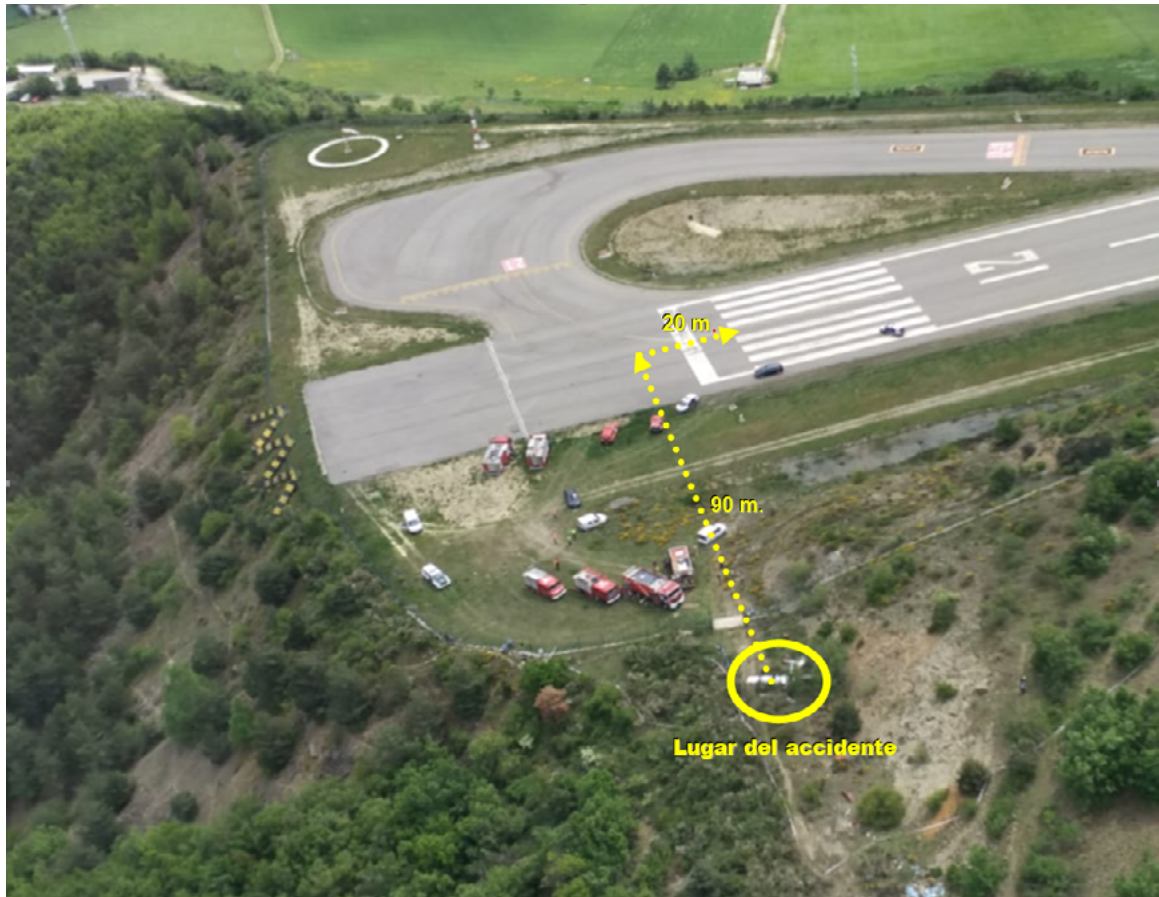
Figura 8. Vista aérea del lugar del accidente

La aeronave quedó al oeste de la pista, a 15 m de la valla perimetral del aeródromo en el exterior y, con el eje longitudinal orientado 125° respecto al norte. Estaba a una distancia de 90 m del eje de pista, medida perpendicularmente y a 20 m antes del umbral de la cabecera 21, midiendo en paralelo al eje, concretamente en el punto de coordenadas $42^\circ 21' 47''$ N – $3^\circ 36' 49''$ O.

Había impactado contra el terreno con la parte delantera golpeando concretamente contra la base de un árbol y quedando en posición vertical.
