# ***CIAF***

### **INFORME FINAL (IF) 48/2022**

Colisión frontal de trenes ocurrida el día 12 de junio de 2022  
en Bifurcación Vila-seca (Tarragona)

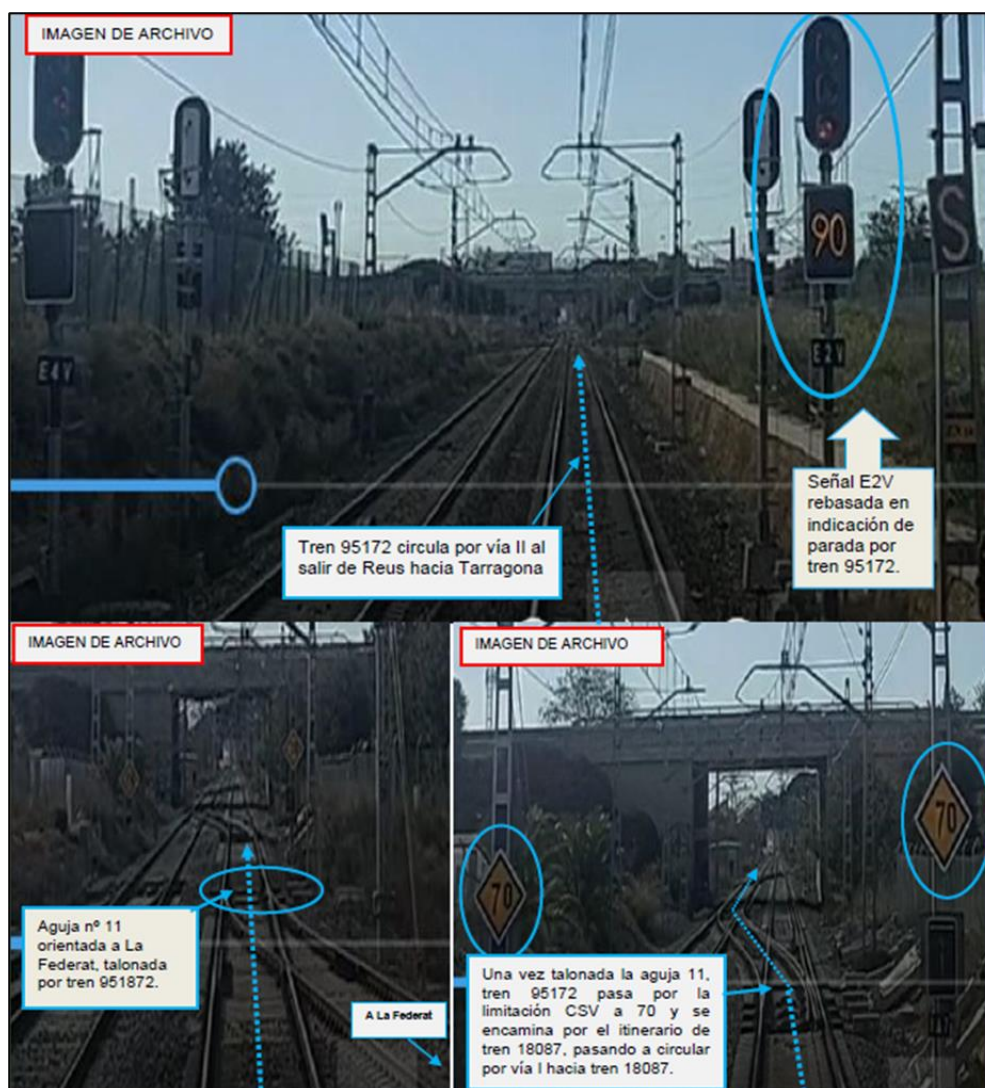
**Figura 9** Vista de las señales en el entorno de la colisión

A las 21:44:00 el maquinista estableció comunicación con el RC del CTC tras pulsar el botón de emergencia del tren-tierra para avisarle del inminente rebase de la señal E2V, que se encontraba en indicación de parada, y de la insuficiencia de freno. A las 21:45:05 finalizó la comunicación con el RC del CTC diciendo éste que iba a tratar de ponerse en contacto con el maquinista del tren 18087, que tenía establecido su itinerario protegido por la señal E2V que iba a rebasar. Finalmente, no logró ponerse en contacto con este maquinista. El rebase de la señal E2V en indicación de parada se produjo a las 21:45:08 dando lugar al cierre de la señal E1V por protección de flanco.

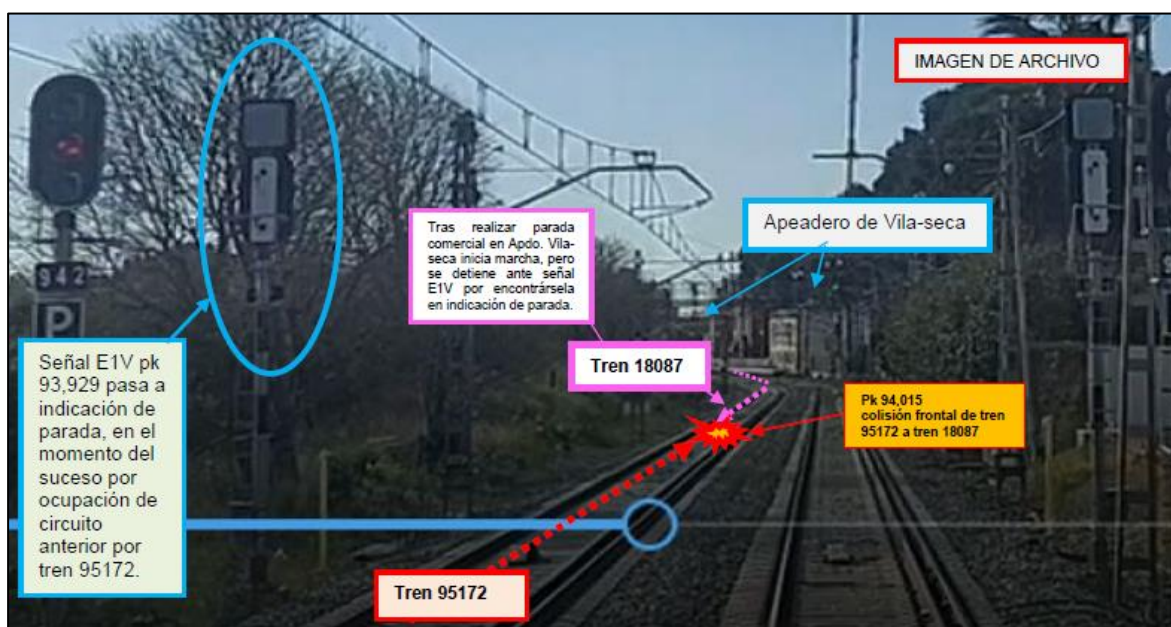
**Figura 10** Esquema del lugar de la colisión

A las 21:45:40 el tren 95172 talonó la aguja 11, encaminándose por el itinerario dispuesto para el tren 18087 (escape 7-5). Mientras tanto, a las 21:46:15 el tren 18087 pasó por la baliza previa de la señal E1V en indicación de parada -aunque el itinerario estaba dispuesto para este tren, la señal se había cerrado por protección de flanco causada por el rebase del tren 95172- tras lo cual su maquinista hizo uso de freno de servicio, deteniéndose a 123 metros de la señal E1V a las 21:46:42, quedando la cola del tren próxima a la punta del andén del apeadero de Vila-seca.

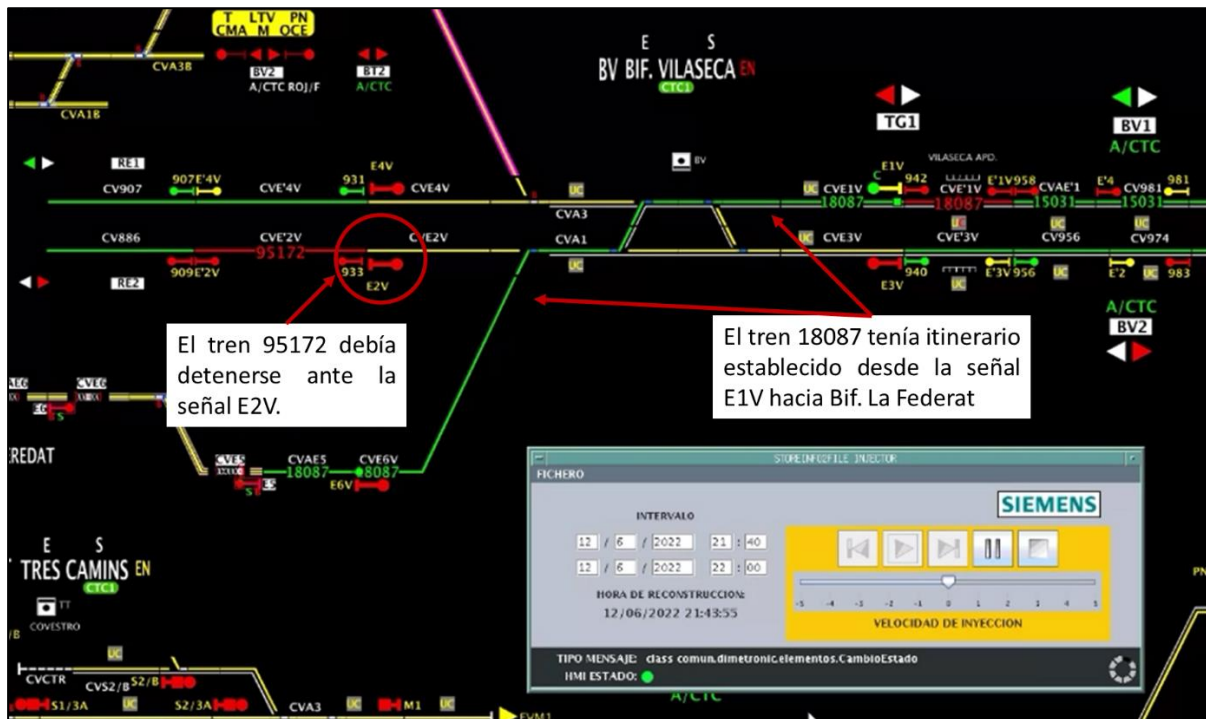
**Figura 17** Situación del enclavamiento momentos antes de la colisión

En el momento del suceso, el tren 95172 tenía que detenerse ante la señal E2V debido a que estaba en indicación de parada. El rebase de esa señal implicaba que su trayectoria invadiría el itinerario establecido para el tren 18087.

A las 21:44:00, el maquinista del tren 95172 estableció contacto con el RC del CTC a través del canal de emergencia del tren-tierra para comunicar el problema de frenado y el inminente rebase de la señal E2V. Durante la llamada, el RC del CTC pidió al maquinista en varias ocasiones que repitiese la información que le estaba tratando de transmitir. La llamada duró 65 segundos, finalizando a las 21:45:05. Alrededor de 3 segundos después del final de la llamada, el tren 95172 rebasó la señal E2V y provocó el cierre inmediato de la señal E1V por protección de flanco.

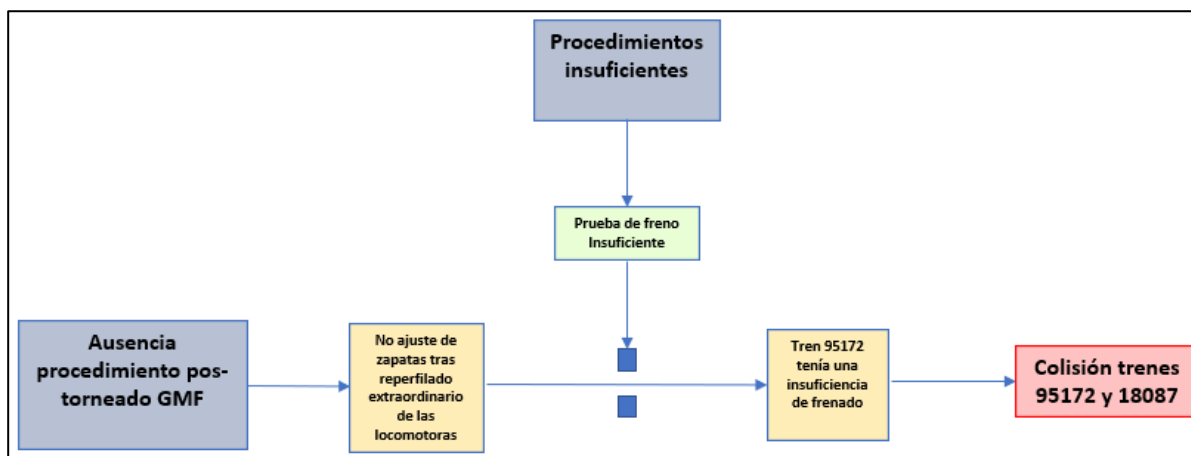
**Figura 18** Árbol causal del suceso.

**Conclusión:** la causa de la colisión frontal fue la insuficiencia de freno del tren 95172 provocada por una falta de ajuste en las timonerías de freno tras la realización de una operación de reperfilado de ruedas. Se ha considerado como factor contribuyente la realización de una prueba de freno incapaz de detectar la insuficiencia de freno. Se han considerado como factores sistémicos la ausencia de procedimientos para las labores posteriores al reperfilado y para la realización de las pruebas de freno.
