Comisión de Investigación de Accidentes Ferroviarios

INFORME FINAL DE LA CIAF (IF) 04/2020

Accidente ferroviario ocurrido el día 24 de enero de 2020 en
Bifurcación Cerrato (Palencia).

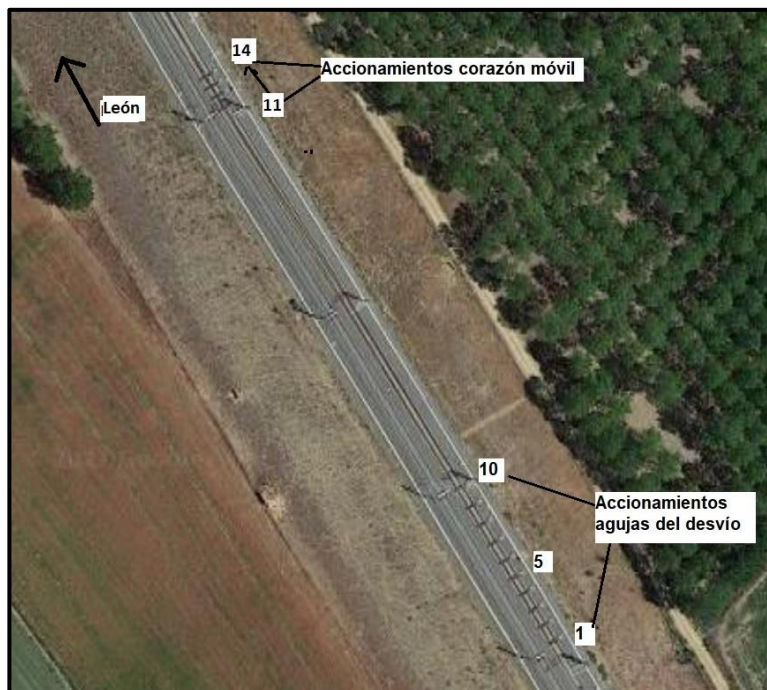
Figura 4 Vista en planta del desvío nº4 (fuente: Google Maps)

El desvío nº4 es tipo VL 17 007 AV4 y su denominación es SESIH – AV4 – 60 – 170000 / 7300 – 1 50 – CCM – TC – I – 4700, cuenta con catorce accionamientos, 10 de ellos en el cambio de vía y 4 en el cruzamiento.

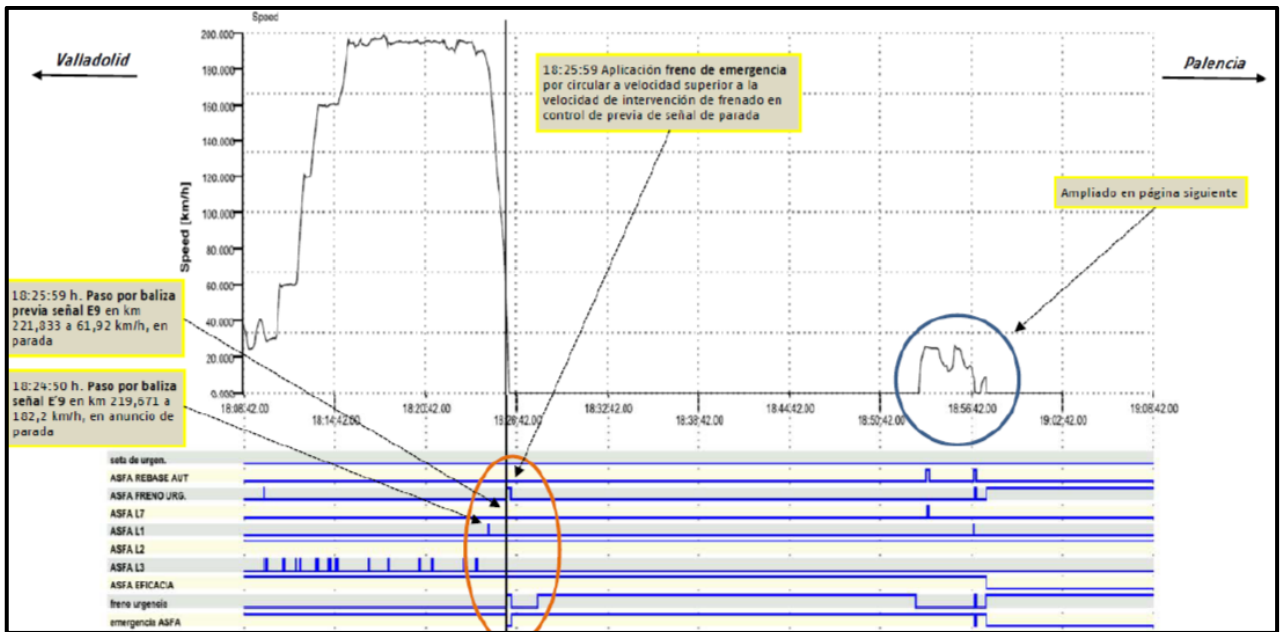
Figura 5 Datos del registrador

Es importante indicar que existe un desfase entre las horas indicadas en los registros del CRC y las de los registros del equipo embarcado Teloc 2500. Se ha tomado como referencia la indicada por los registros del CRC. Para corregir este desfase de horas, se toma como referencia el paso por la baliza de la señal de entrada E9 a Bifurcación Cerrato por el lado Valladolid (que aparece en el registro Teloc 2500 a las 18:53:46), que corresponde a la ocupación del circuito de vía CV E9 (a las 18:57:13 según los registros del CRC). El desajuste es, por lo tanto, de 3 minutos y 27 segundos, que deberán ser sumados a las horas indicadas en los registros del equipo Teloc 2500.

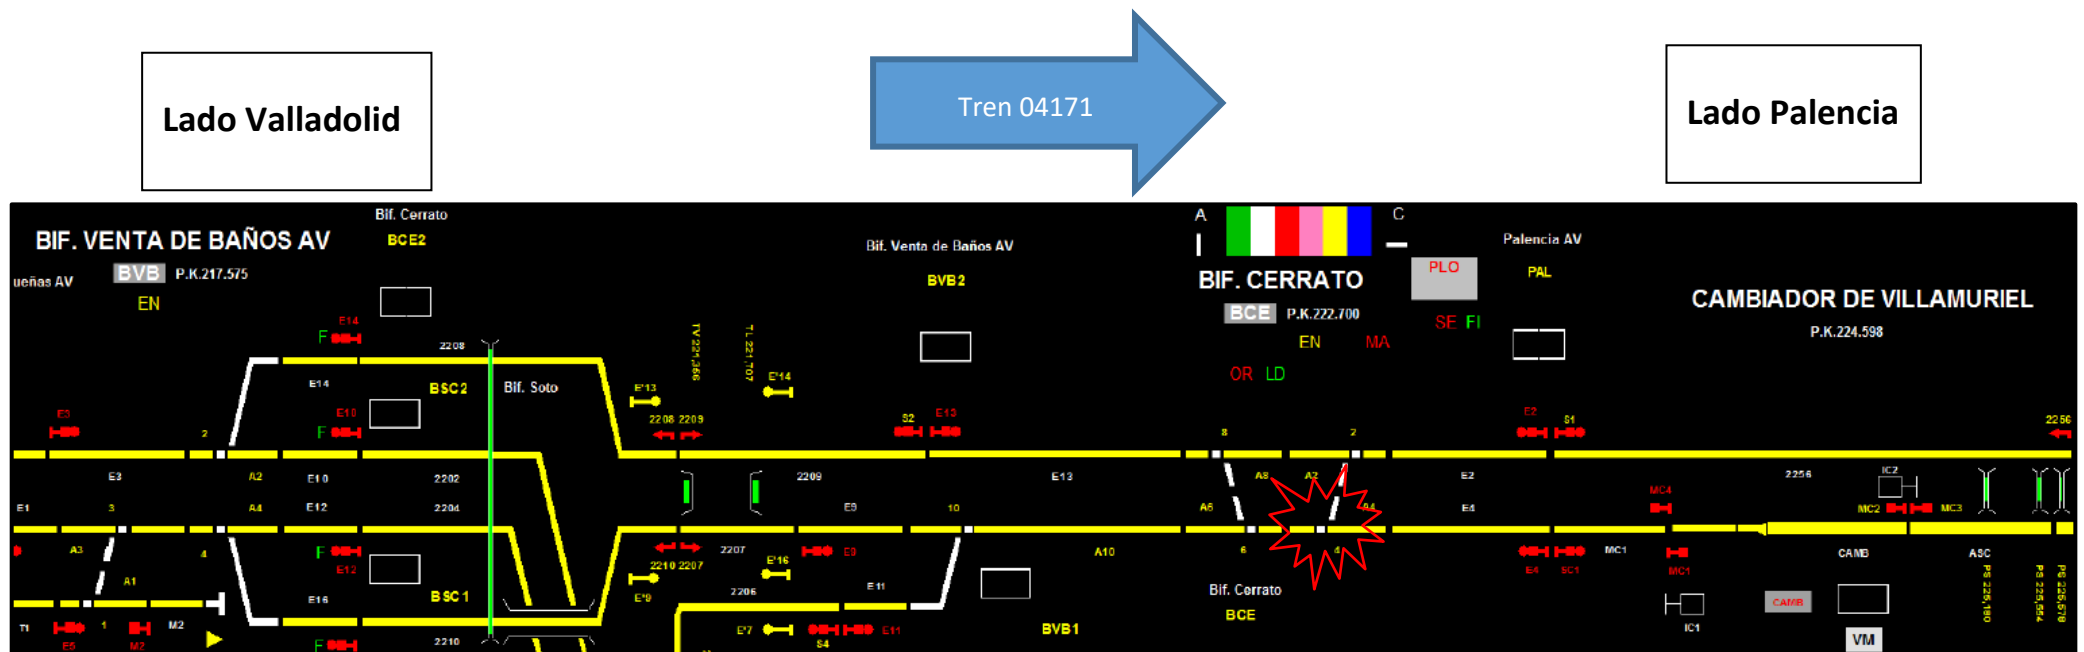
Figura 7 Videográfico del CRC

Explicación	Pantallazos del videográfico
<p>A las 18:24:51, el RC del CRC de Atocha manda el itinerario en bifurcación Cerrato hacia vía 2 (marcado en verde). A las 18:24:59, el desvío nº4, necesario para enclavar el itinerario establecido, no comprueba a posición desviada</p>

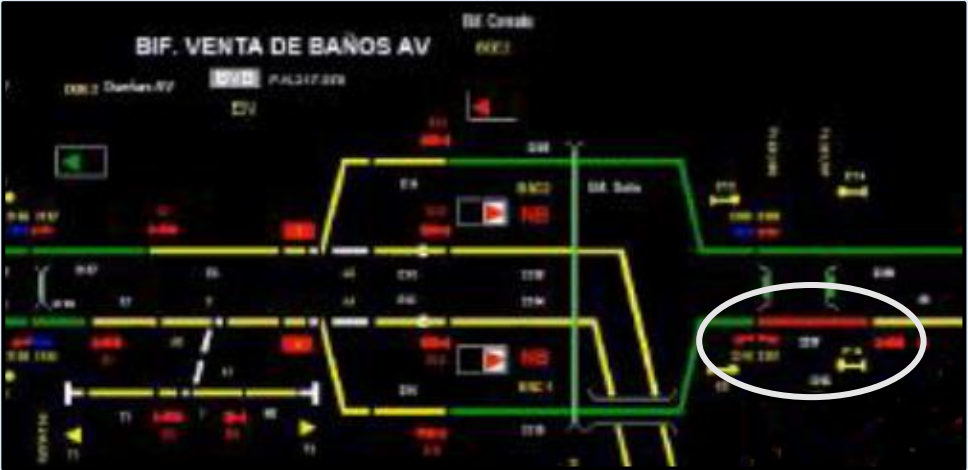
Tras las comprobaciones hechas por la brigada de desvíos y sus correspondientes movimientos, en el videográfico se visualiza que a las 18:54:26, el RC del CRC de Atocha vuelve a intentar establecer el itinerario a pesar de que el desvío n°4 sigue sin comprobar.

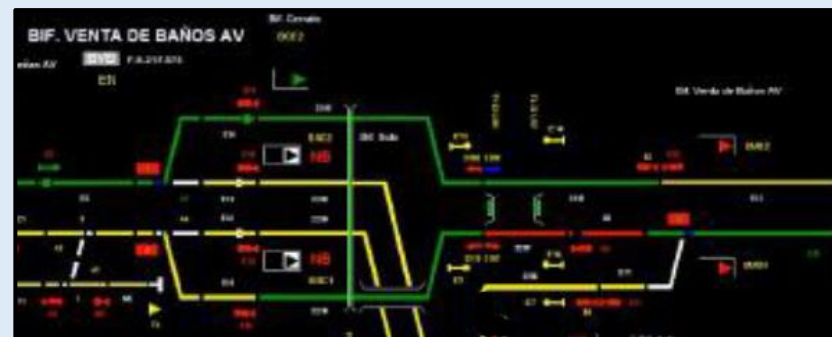
A las 19:00:10, el tren 04171 ocupa el circuito de vía del desvío n°4 CVA4.

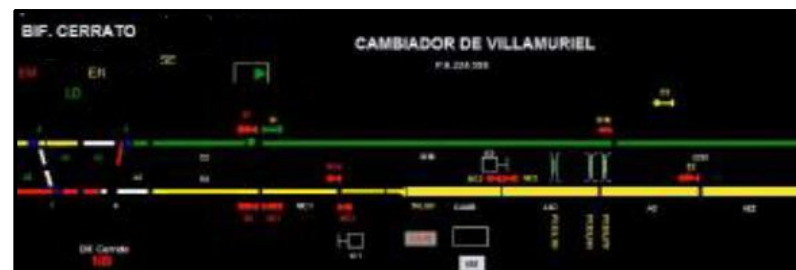
Las principales conclusiones que se pueden extraer del análisis de la moviola son:

- El desvío nº4 acusaba falta de comprobación a posición desviada pero no a posición directa.
- El enclavamiento, actuando correctamente, no permitió la apertura de la señal E9 ya que el desvío nº4 no daba comprobación en la posición desviada.
- Se rebasó de forma autorizada, mediante telefonema, la señal E9 de Bifurcación Cerrato (en indicación de parada).

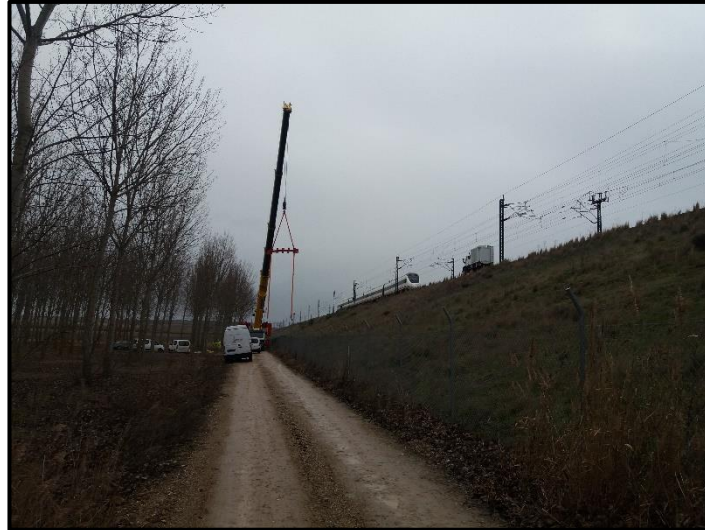
Imagen 4 Grúa utilizada para el encarrilamiento
