CIAF

INFORME FINAL (IF) 34/2020

Accidente ferroviario en La Hiniesta (Zamora), ocurrido el 02
de junio de 2020.

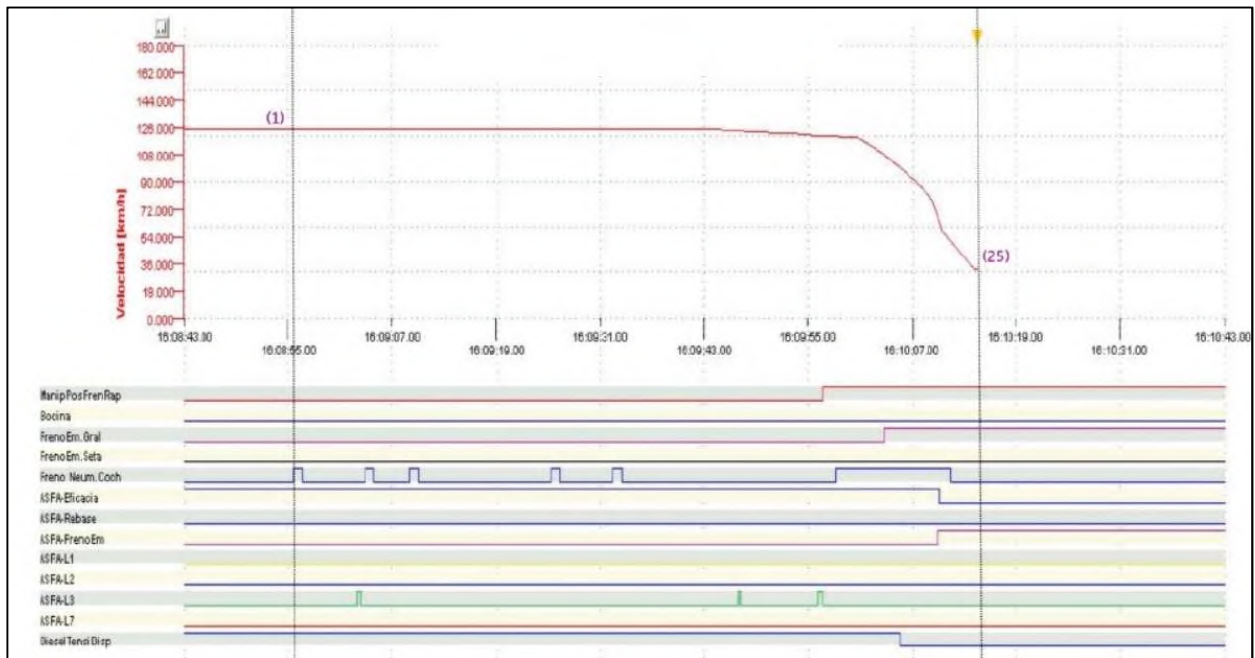
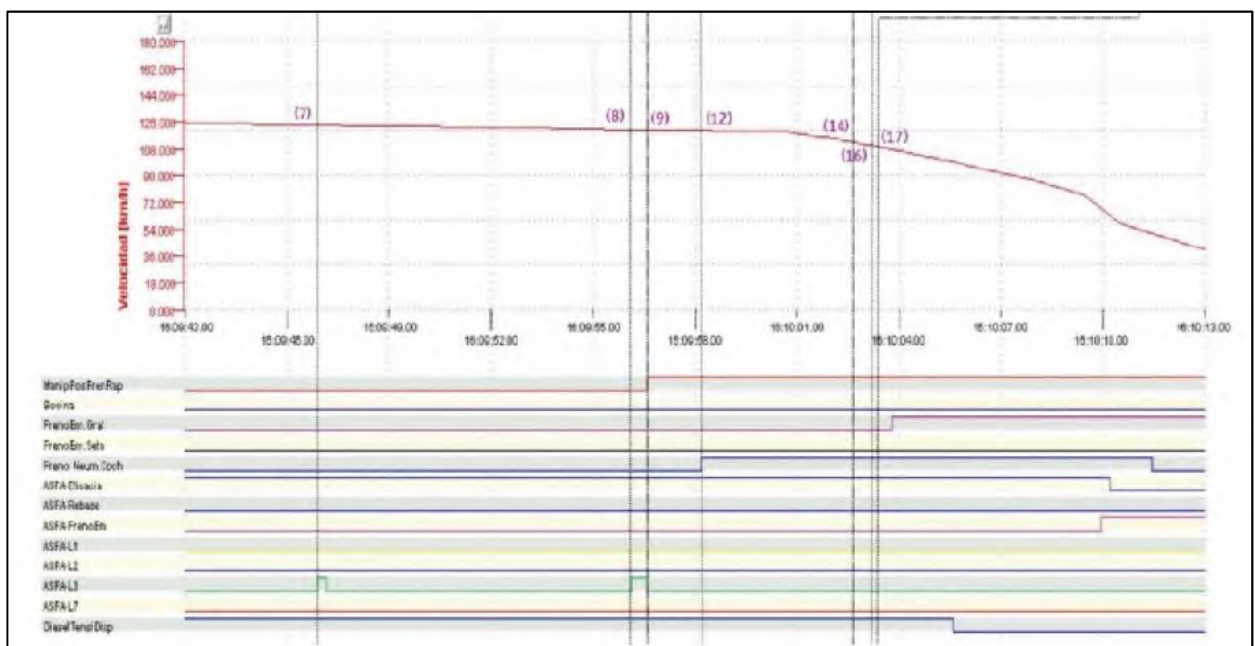
Imagen 7 Datos del registrador de seguridad (fuente Renfe)

De análisis del registrador se extraen las siguientes conclusiones:

- El tren iba con velocidad prefijada.
- A las 16:09:46 horas, el tren pasó por la baliza previa de la señal de entrada E2 con indicación de vía libre (L3) a una velocidad de 125 km/h.

- A las 16:09:56 horas, el tren pasó por la baliza de la señal de entrada E2 con indicación de vía libre (L3) a una velocidad de 125 km/h.
- A las 16:09:56 horas, décimas de segundo después del paso por dicha baliza, se produce la aplicación del manipulador freno-tracción a su posición de emergencia.

- A las 16:09:56 horas, décimas de segundo después se produce el inicio del llenado de los cilindros de freno en la motriz, y el inicio del descenso del valor de la TFA.

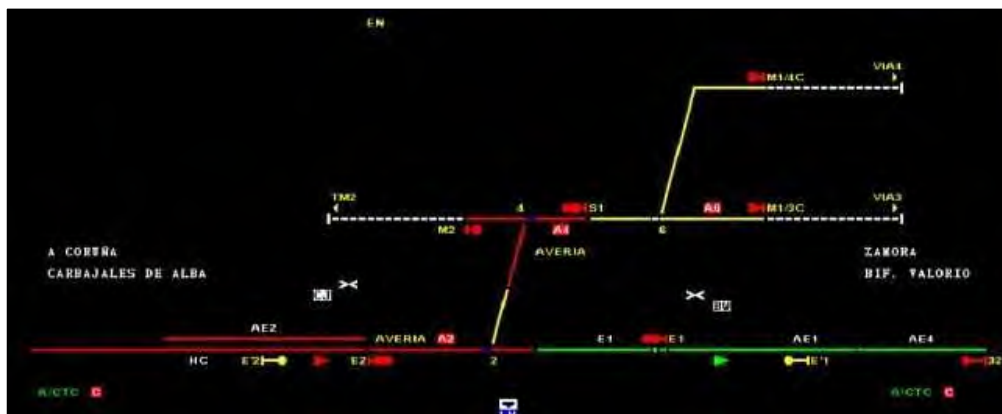
4. A las 16:10:05 horas, la aguja nº2 pierde la comprobación. A las 16:10:07 horas se produce la ocupación intempestiva del CVA4, correspondiente a la aguja nº4 y aparecen los avisos de averías en las secciones correspondientes a los contadores de ejes de las agujas nº2 y nº4.

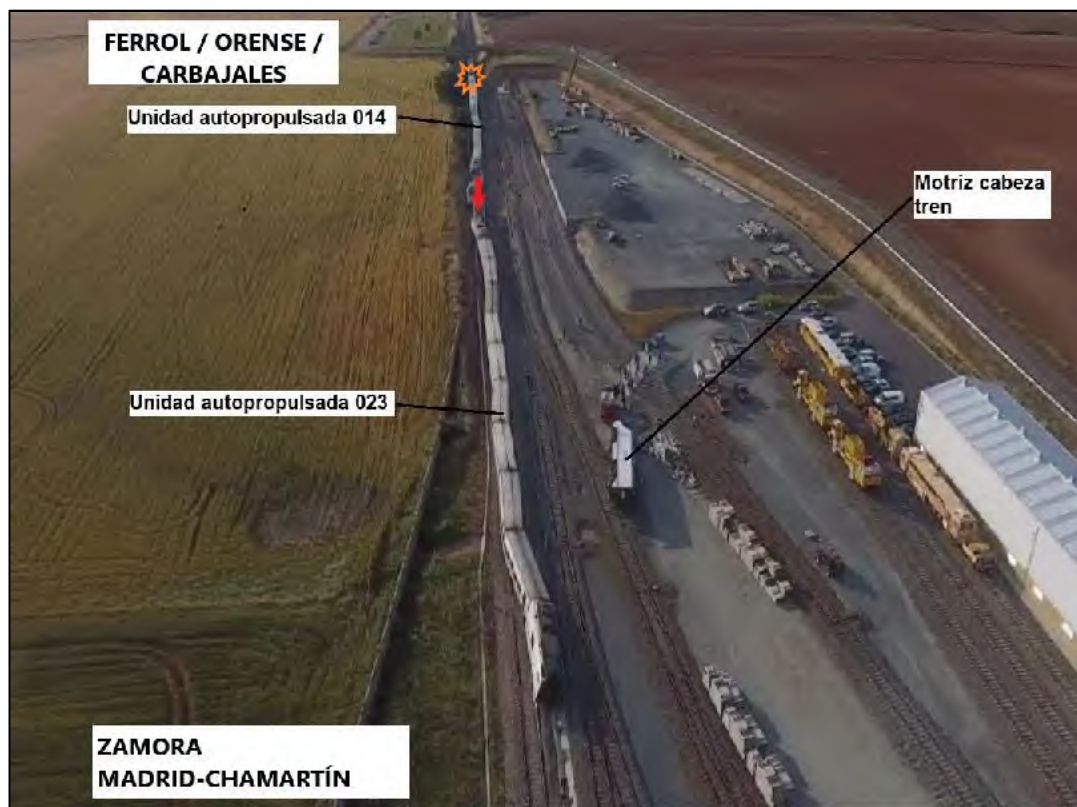
En la vista aérea de la zona se aprecia la posición final del tren y de la cabeza motriz separada, volcada sobre su lado derecho y girada 180 grados con respecto al sentido de la marcha.

Imagen 8 Posición final de las 2 ramas y de la cabeza motriz. Fotografía aérea.

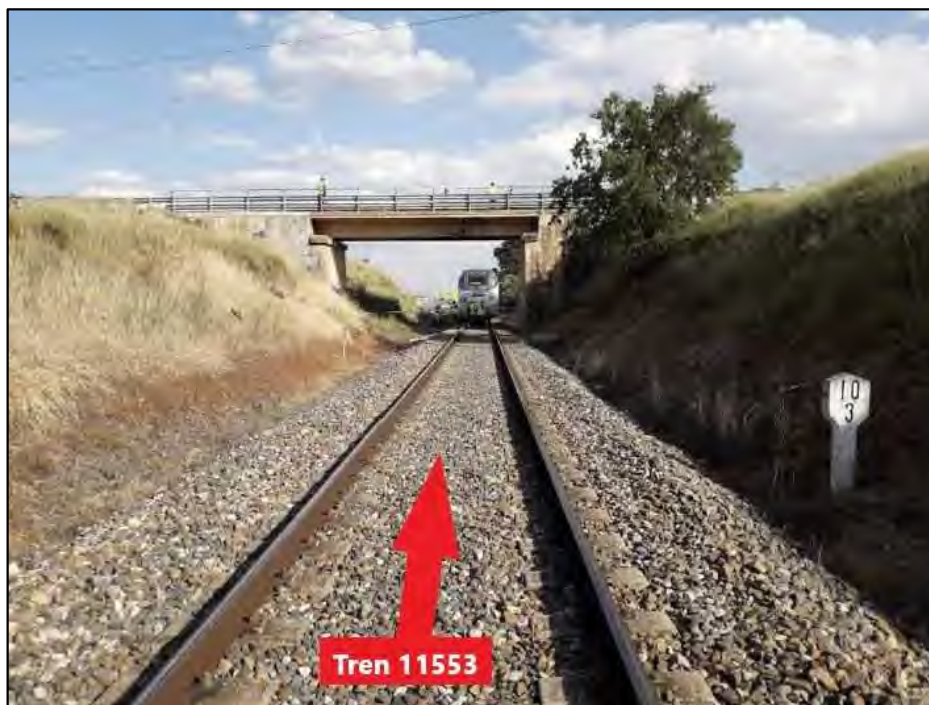
El vehículo de carretera se precipitó desde el paso superior de la carretera ZA-P-1405 sobre la línea ferroviaria 822.

Imagen 9 Vista del paso superior desde el lado Orense

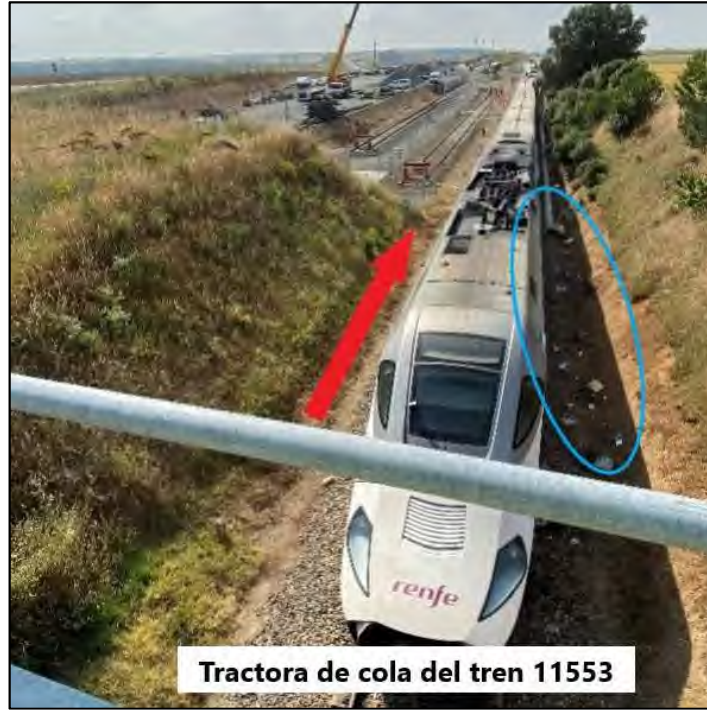
En el lugar del accidente se observaban los restos de las pertenencias del vehículo accidentado. Estas se encuentran extendidas a lo largo del lado derecho de la caja de la vía a partir del PK 10+251.

Imagen 11 Vista del paso superior de la zona en la que quedaron depositadas las pertenencias del vehículo de carretera tras la colisión

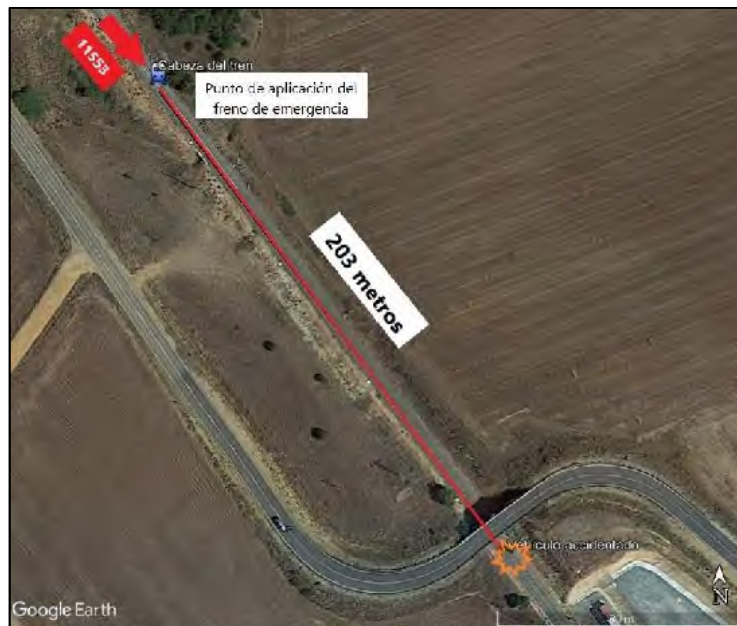
Imagen 26 Distancia recorrida por el tren desde la aplicación del freno de emergencia hasta el punto de colisión.

Seis segundos más tarde desde la aplicación del freno de emergencia y tras recorrer una distancia de 203 metros, el tren 11553 colisionó con el vehículo accidentado a una velocidad aproximada de 115 km/h. Durante el arrastre del vehículo, este se fue introduciendo en la parte inferior izquierda de la cabeza motriz del tren hasta que el motor del vehículo chocó con una pieza rígida de la misma, de modo que, tras recorrer 17 metros desde el punto de la colisión y a una distancia de 28 metros de la punta de la aguja, la cabeza motriz de la composición descarriló hacia el lado izquierdo de la vía, en el sentido del tren, mientras circulaba a una velocidad de 110 km/h.

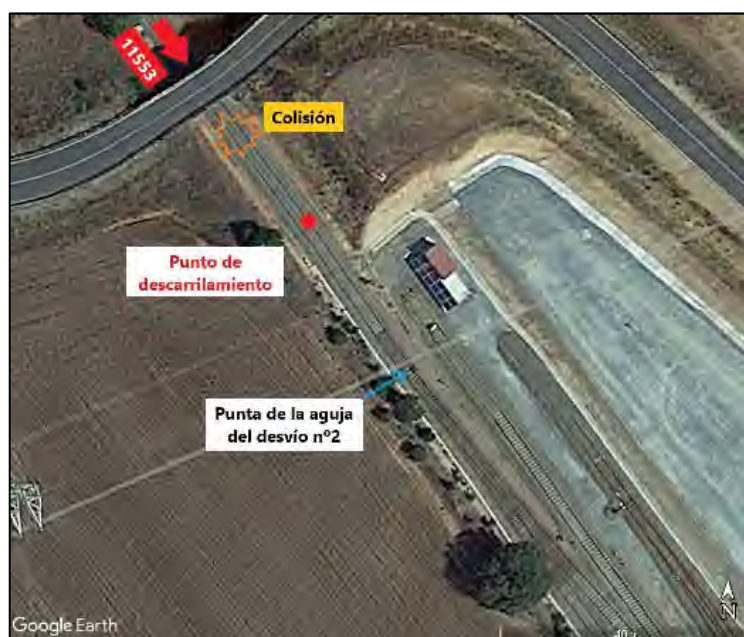
Imagen 27 Localizaciones de los puntos de colisión, descarrilamiento y punta de la aguja.

La cabeza motriz descarrilada, al pasar por el desvío nº2, se fue orientando hacia el lado izquierdo de la caja de la vía, arrastrando consigo restos del vehículo con el que había colisionado. La motriz se fue encaminando hacia la vía desviada de la aguja nº2, al mismo tiempo que el resto de la composición seguía por la vía directa hasta que se produce la rotura del acoplamiento semipermanente entre la cabeza motriz y el CET, quedando separada la cabeza motriz del resto de la composición.

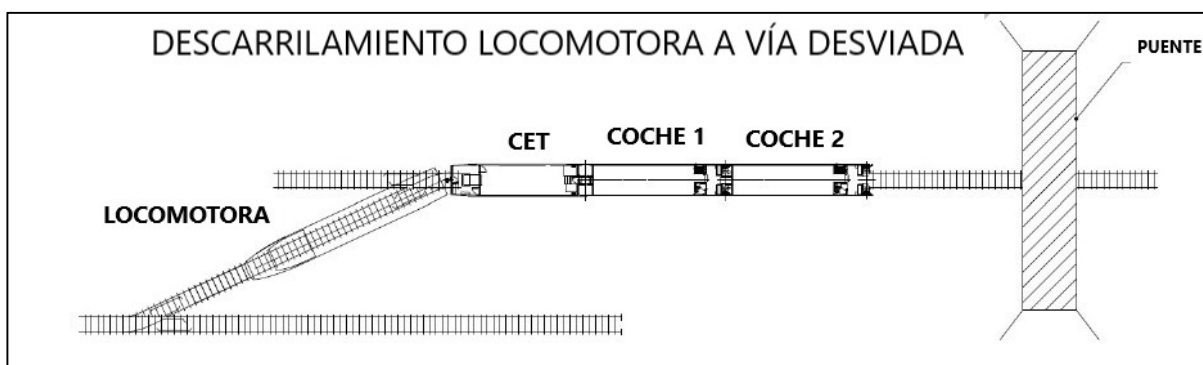
La cabeza motriz a la deriva, al llegar a la zona de la punta de la aguja nº4, volcó hacia su lado derecho, en el sentido de la marcha, y golpeó, ya volcada, contra una de las vías de ancho estándar UIC de la base de montaje de La Hiniesta. Deslizó con su lado derecho por la vía de apartado de la Hiniesta y por la vía de ancho estándar UIC, al mismo tiempo que giraba en sentido antihorario, hasta que golpeó con un acopio de traviesas en la parte de la ventana frontal de la cabina de conducción y finalmente se detuvo girada 180 grados.

Imagen 28 Croquis del proceso de deriva de la cabeza motriz 1 (Fuente Talgo)

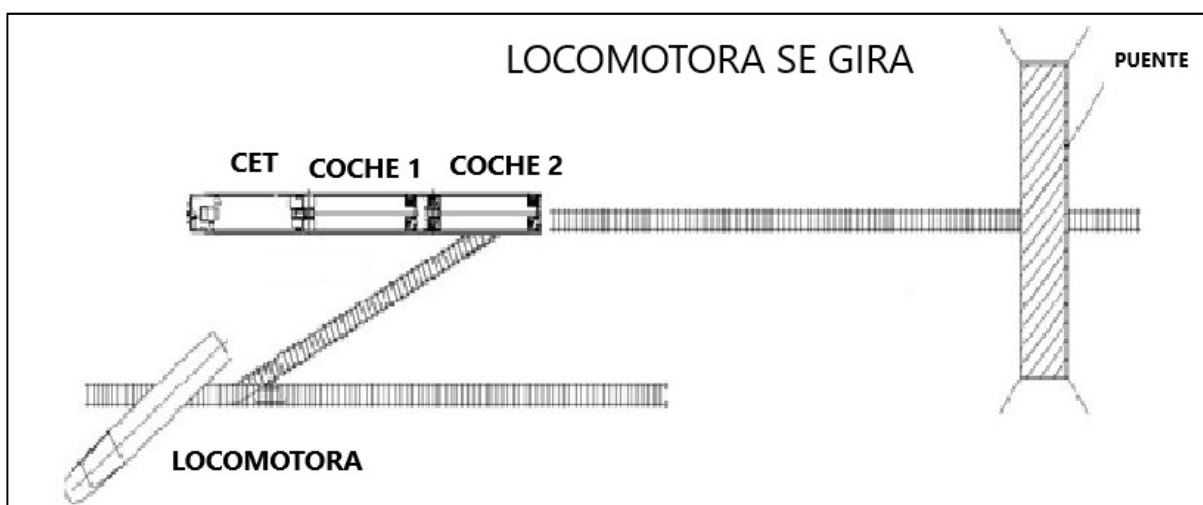
Imagen 29 Croquis del proceso de deriva de la cabeza motriz 2 (Fuente Talgo)

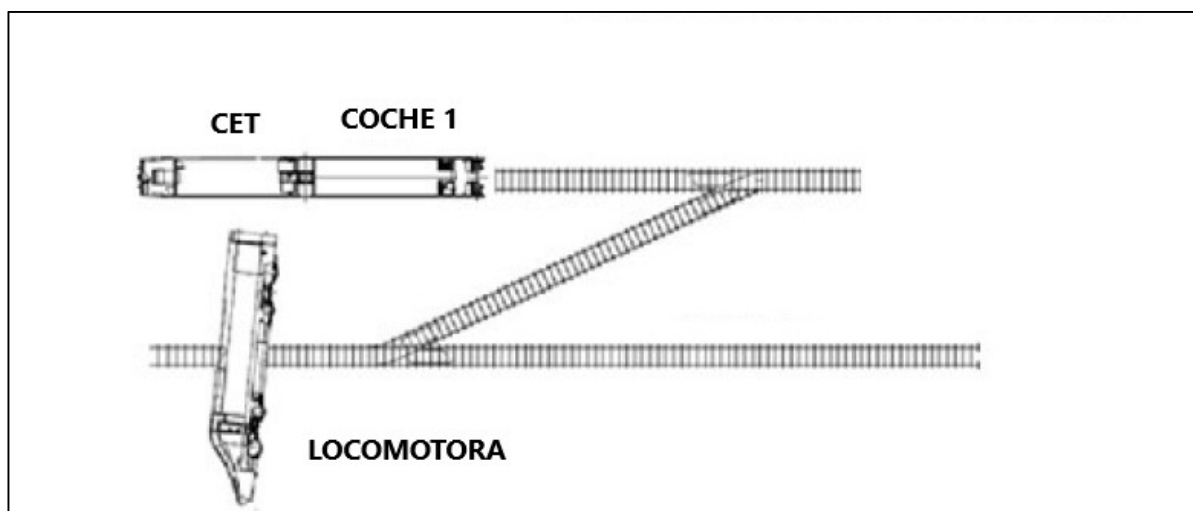
Imagen 30 Croquis del proceso de deriva de la cabeza motriz 3 (Fuente Talgo)

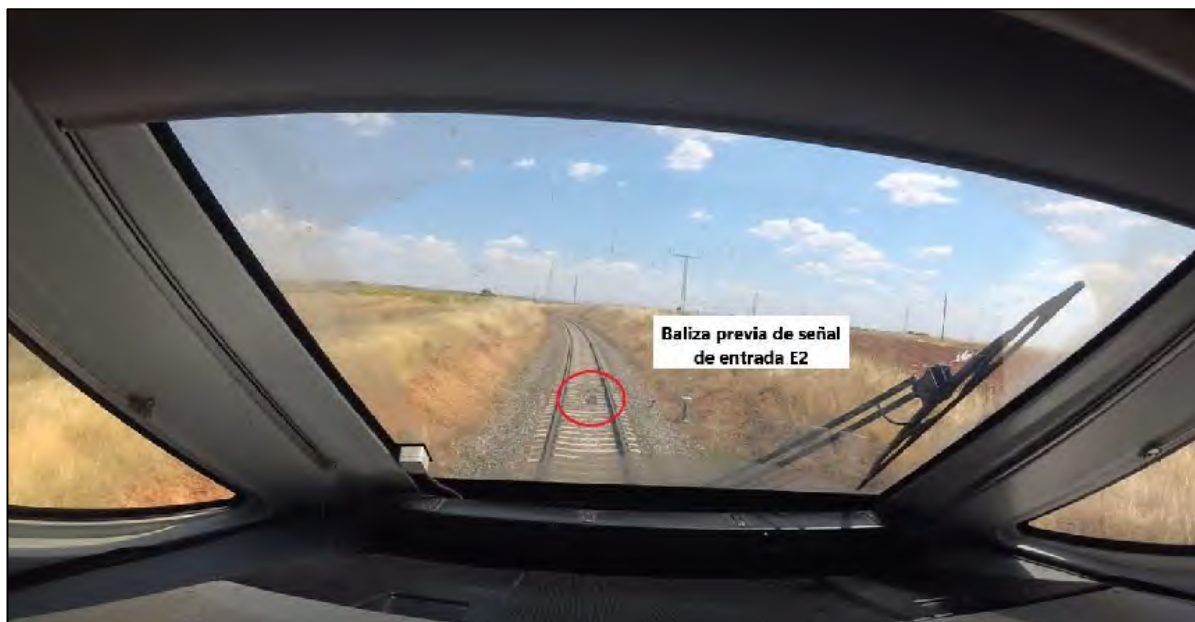
La actuación de los maquinistas fue adecuada y rápida, teniendo en cuenta que la percepción del vehículo sobre la vía estaba dificultada por una serie de factores como el color del vehículo, su posición tras la caída, la sombra arrojada por el paso superior sobre el mismo debida a la posición del Sol y por la circunstancia de que el tren salía de una curva a izquierdas. Todos estos factores dificultaban su visibilidad.

Imagen 33 Vista desde la cabina de la baliza previa de la señal E2. Aún no se divisa el paso superior.

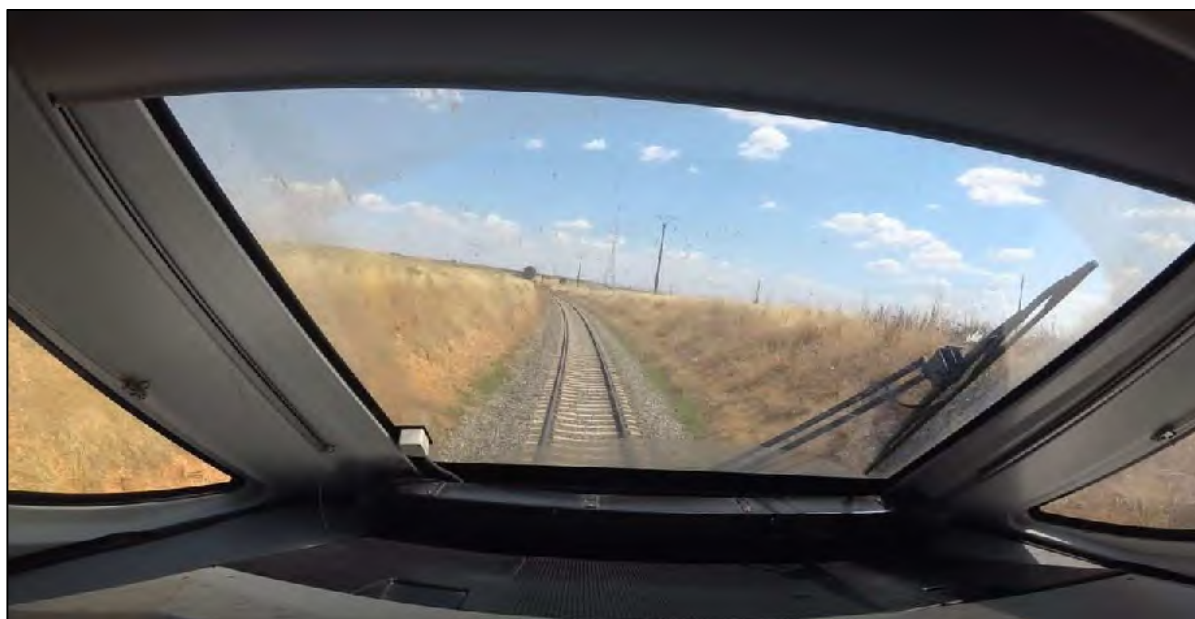
Imagen 34 Vista desde la cabina tras el paso por baliza previa de la señal E2. Comienza la salida de la curva a izquierdas. Aún no se divisa el paso superior.

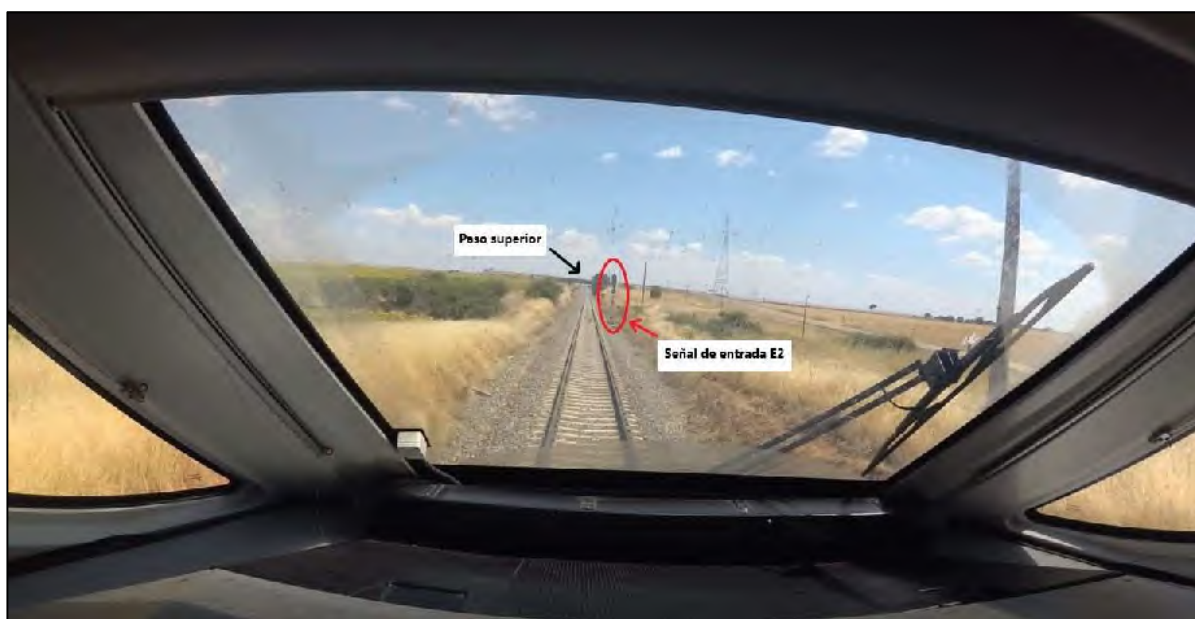
Imagen 35 Vista desde la cabina aproximándose a la señal E2. Se puede empezar a apreciar el paso superior.

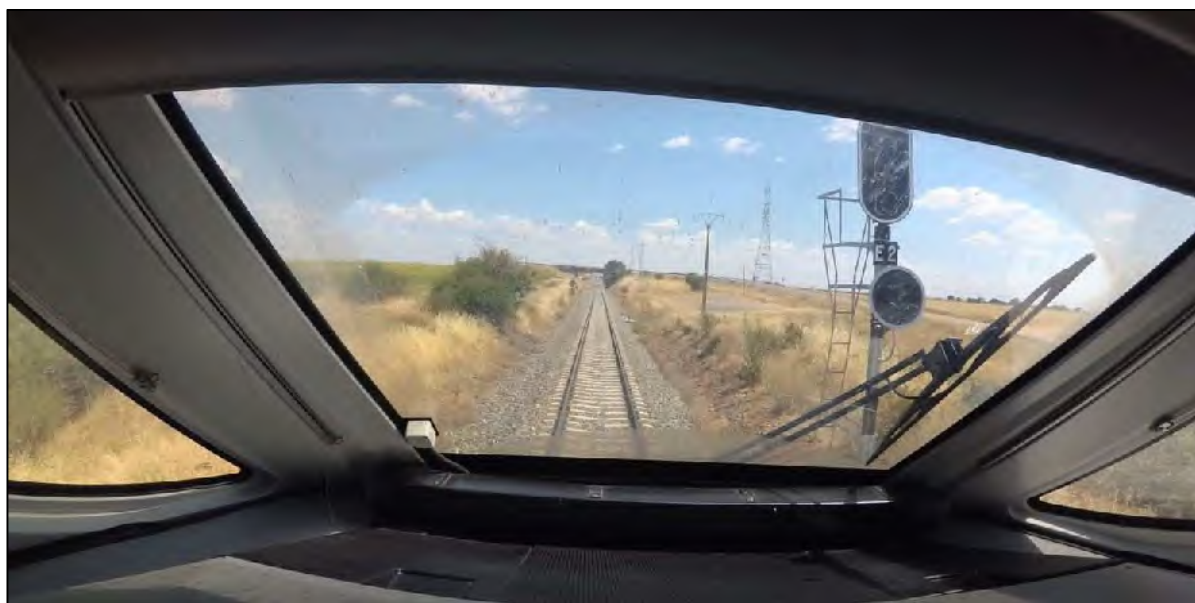
Imagen 36 Vista desde la cabina al paso de la señal de entrada E2.
