Comisión de Investigación de Accidentes Ferroviarios

INFORME FINAL (IF) 08/2021

Incidente operacional ocurrido en el apeadero de L'Énova-Manuel (Valencia), el 29 de enero de 2021.

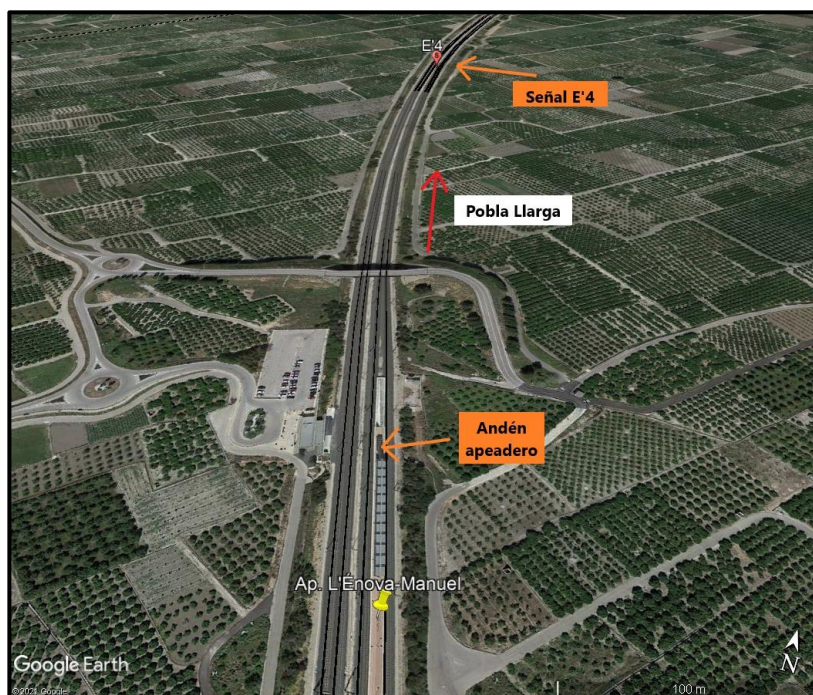
Hacia Pobra Llarga, la señal de bloqueo por la vía I, en el sentido de circulación del tren 14422, es la señal E'4 (señal avanzada de la estación de La Pobra Llarga), que no es visible desde vía I del apeadero de L'Énova-Manuel al estar en curva. La señal del sentido de circulación opuesto es la 659.

Imagen 7 Vista aérea de la señal E'4 en relación con el apeadero de L'Énova-Manuel

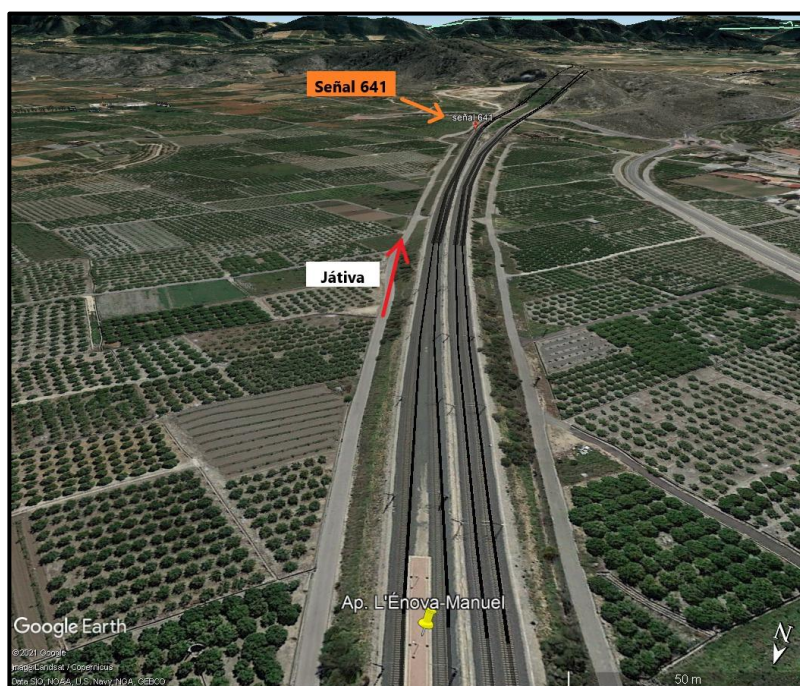
Hacia Xàtiva, la señal de bloqueo por la vía II, en el sentido de circulación del tren 14423, es la señal 641, es permisiva y visible desde la vía II del apeadero de L'Énova-Manuel, la señal para el sentido de circulación opuesto es la 640.

Imagen 8 Vista aérea de la señal 641 en relación con el apeadero de L'Énova-Manuel

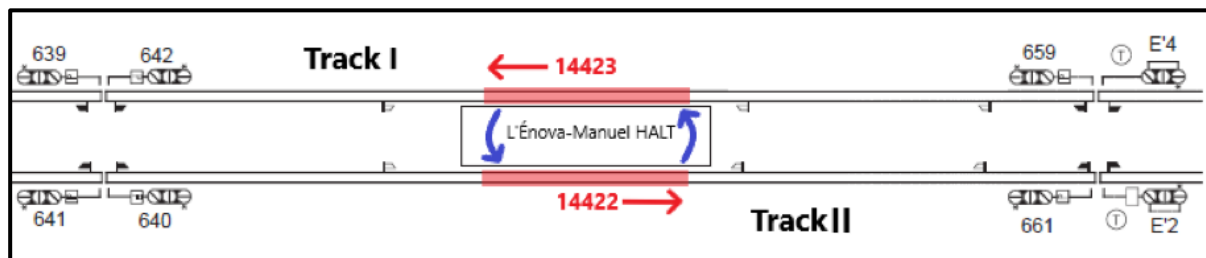
Train 14423 arrived first at L'Enova-Manuel halt, train 14422 arrived few minutes later, and they both stopped. Staff and passengers of both trains transferred from one railcar to the other. TD1 went to the opposite driver's cab of train 14422 and vice versa.

Illustration 1 Both trains stopping at L'Énova-Manuel halt

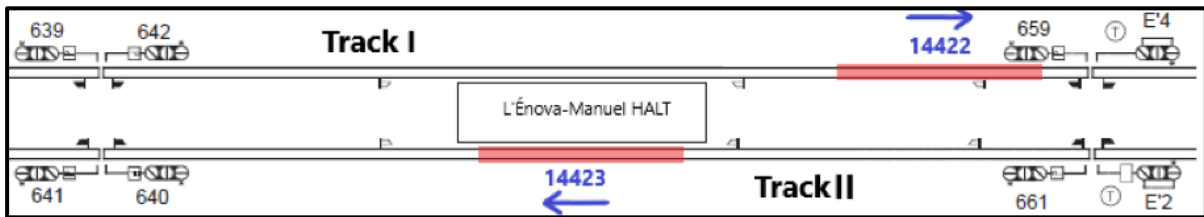
Train 14423, located on track I, was arranged by TD2 as if it was train 14422 and started to reverse towards Valencia (in the opposite direction). Moving at low speed, TD2 stopped immediately at observing a spotlight corresponding to commuter train 24083, stopped at the entrance signal 659, facing him. Finally, he stopped close to entrance signal E'4 in Pobla Llarga station, facing with train 24083.

In turn, TD1 with railcar on track II, after being arranged as 14423, did not reverse heading Xàtiva because he saw signal 641 in the distance ordering stop and train 24090 that was approaching signal 640, which at the same time was also ordering to stop.

Illustration 2 Both trains reversing at L'Énova-Manuel halt
