Comisión de Investigación de Accidentes Ferroviarios

INFORME FINAL (IF) 46/2022

Incidente Operacional - Retroceso no autorizado ocurrido el día 1 de junio de 2022 en el apeadero de El Papiol (Barcelona).

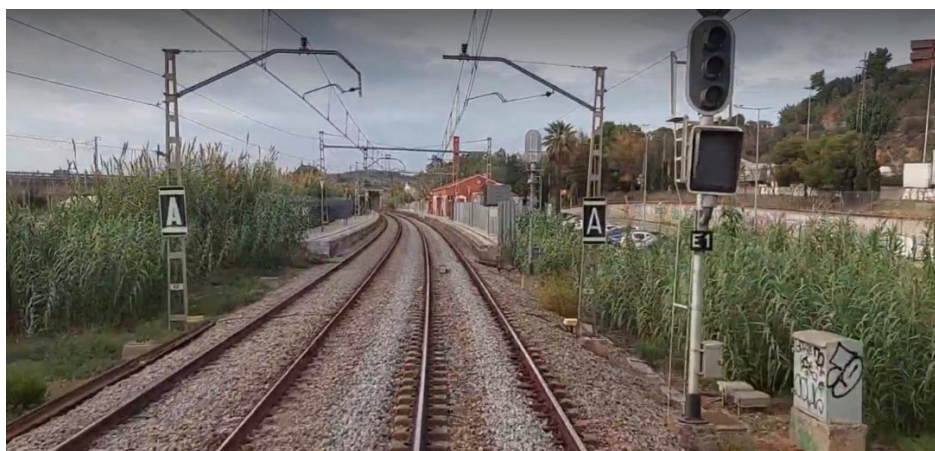
Figura 4. Proximidades del apeadero de El Papiol en sentido Molins de Rei- Castellbisbal (señal "A" de aproximación al apeadero).

En dicho sentido el tren 77721 tenía previsto hacer una parada comercial en la vía I del apeadero de El Papiol, donde tenía parada comercial. En el sentido de llegada, el andén se encuentra a la derecha, y unos metros antes de llegar al apeadero existe una señal que indica la aproximación al apeadero, tal y como se aprecia en la figura 4 de este informe.

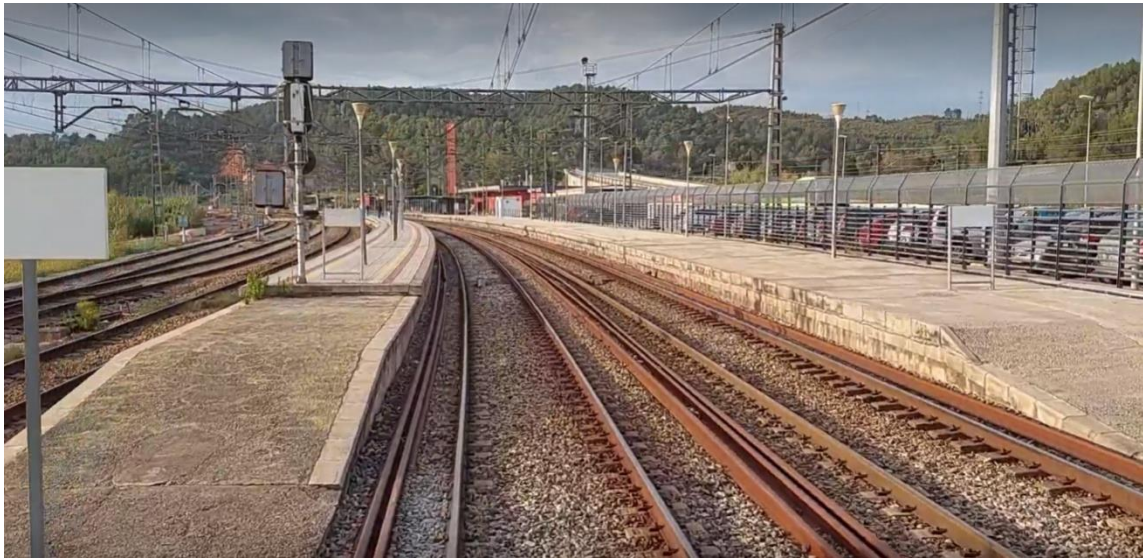
Figura 7. Entrada a la estación de Castellbisbal desde el apeadero de El Papiol.

Unos 550 m después del apeadero, el tramo discurre en su mayor parte en paralelo a dos vías de alta velocidad, así como vías de ancho convencional con diversas configuraciones a lo largo del tramo hasta llegar a la estación de Castellbisbal. La entrada a la estación se realiza tras tomar un escape y un desvío; y el trazado en la entrada de la estación se encuentra ligeramente en curva a la izquierda. La parada en esta estación se tenía prevista en la vía II, quedando el andén a la izquierda de la figura 7.
