Informe técnico A-034/2011

Accidente ocurrido el 19
de septiembre de 2011,
a la aeronave Agusta AB-412,
matrícula EC-JRY, operada
por FAASA Aviación, S. A.,
en el término municipal
de La Peza (Granada)

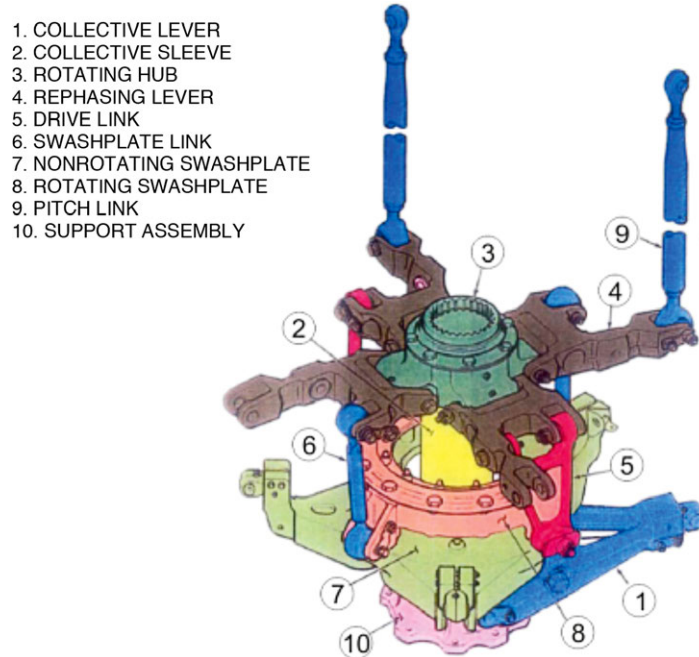
Figura 3. Situación de la palanca del colectivo (detalle 1)

La palanca del colectivo (detalle 1, figura 3) pivota en el punto medio y, como muestra la figura 3, conecta con la manga del colectivo (detalle 2, figura 3) en su parte interna que, en su movimiento de ascenso y descenso, traslada el movimiento a una maza rotatoria (detalle 3, figura 3) que acciona las barras de cambio de paso en cada pala del rotor principal (detalle 9, figura 3).

Con fechas 27/09/2011 y 12/12/2011, Bell Helicopter² publicó sendos boletines de servicio con el No.: 412-11-148 motivado al detectarse la fractura por fatiga que sufrió esta pieza a causa de un esfuerzo residual producido durante el proceso de su fabricación. El boletín afecta a aeronaves incluidas en tres grupos de números de serie y contempla la inspección cada 100 horas de la palanca y su sustitución en caso de la presencia de grietas.

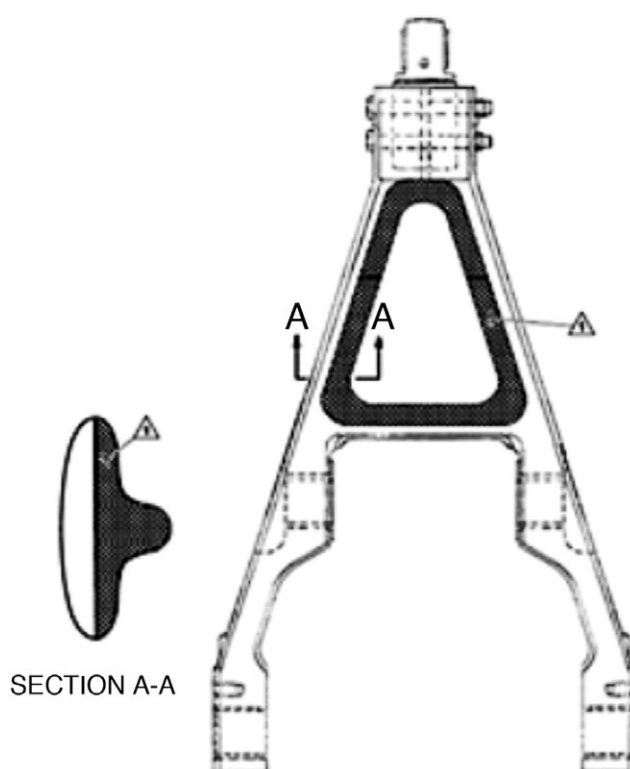
Figura 5. Esquema palanca del colectivo

En la figura 5 se representa un esquema de la palanca del colectivo donde se indica el área posible de grietas.

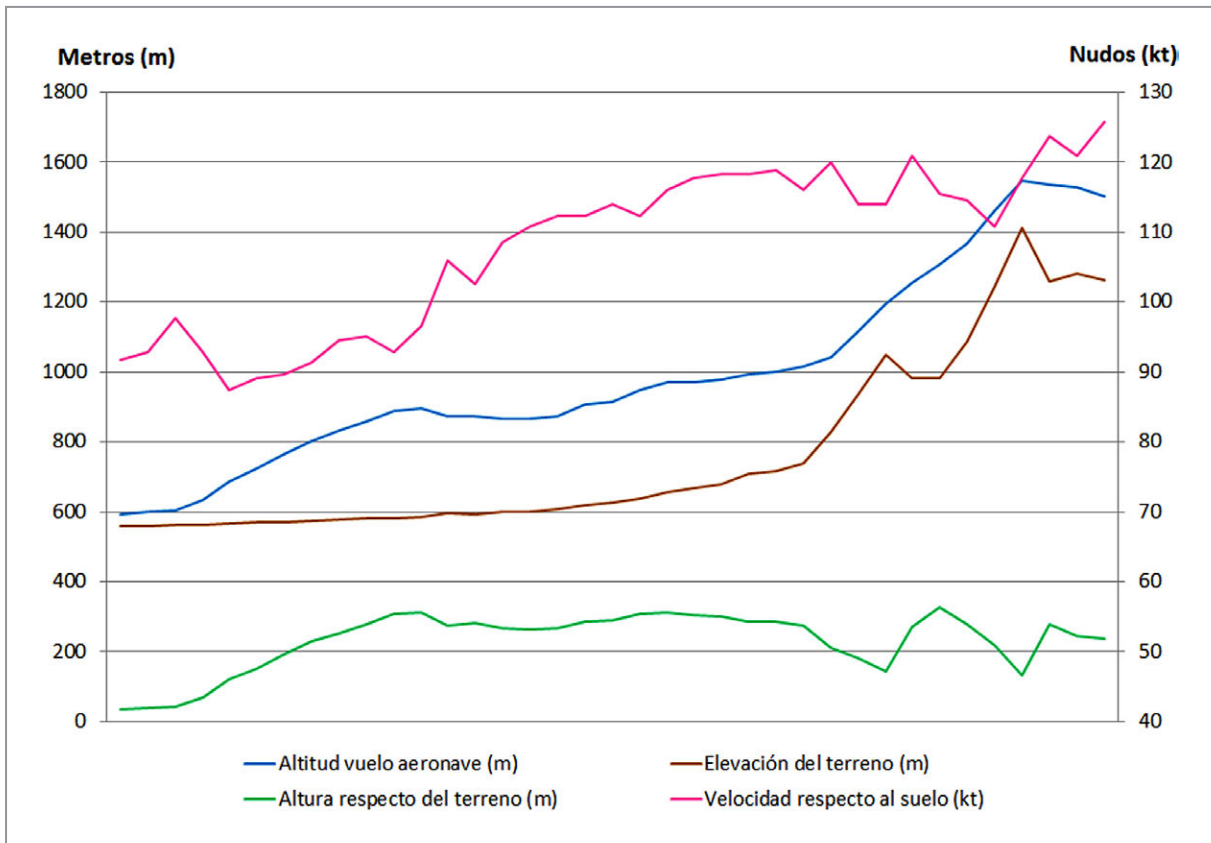
Figura 18. Perfil de vuelo

La figura 18 del apartado 1.16.1 muestra la diferencia de altura entre el perfil de la altura de vuelo de la aeronave y el perfil de la altura del terreno sobrevolado y permite establecer que el margen de altura sobre el terreno, por término medio, fue de unos 200 m (656 ft), el cual se estima razonable para el vuelo visual que realizaba.

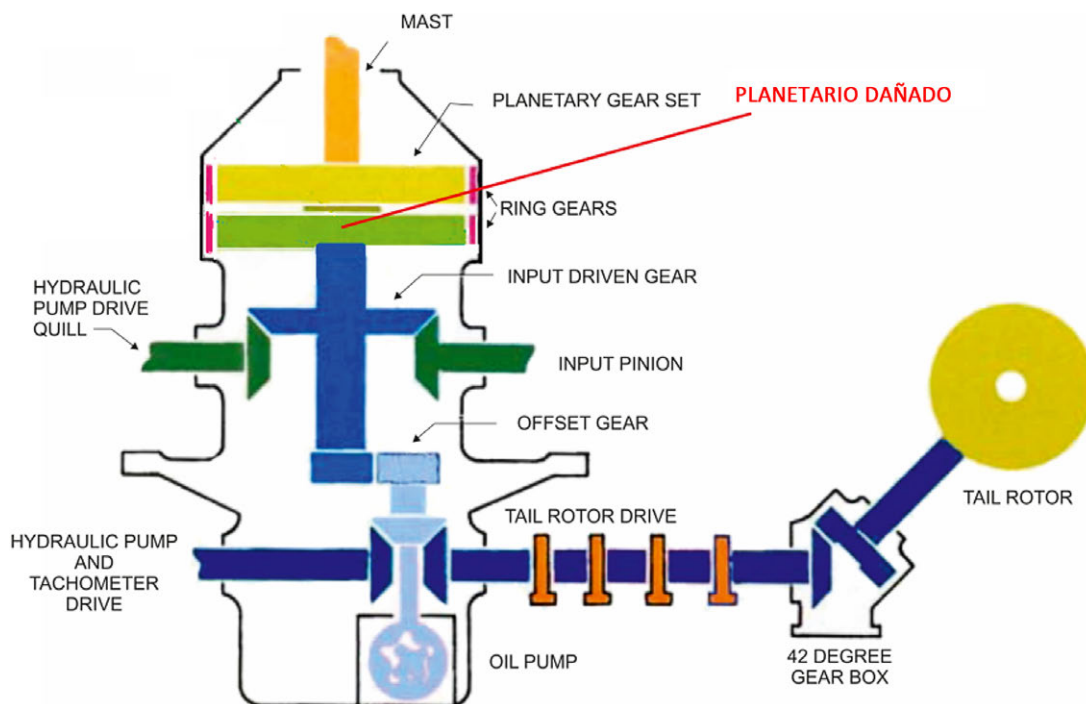
Figura 25. Zona de interrupción de la cadena de transmisión

El fallo producido en el planetario inferior de la caja de transmisión ocasiona la desconexión del mástil del rotor principal de la cadena de transmisión, véase figura 25, sin embargo el resto de sus elementos aguas abajo continúan en funcionamiento de acuerdo al régimen de giro que el piñón de entrada a la transmisión reciba desde los motores. Ello significa que el rotor de cola, para este caso, continúa en funcionamiento al régimen al que los motores le suministren potencia.
