Informe técnico IN-045/2013

Incidente ocurrido a la aeronave
A320-200, matrícula D-AICE,
operada por la compañía
Condor Flugdienst GmbH,
el día 11 de diciembre de 2013,
en las proximidades del aeropuerto
de Tenerife Sur (Tenerife-España)

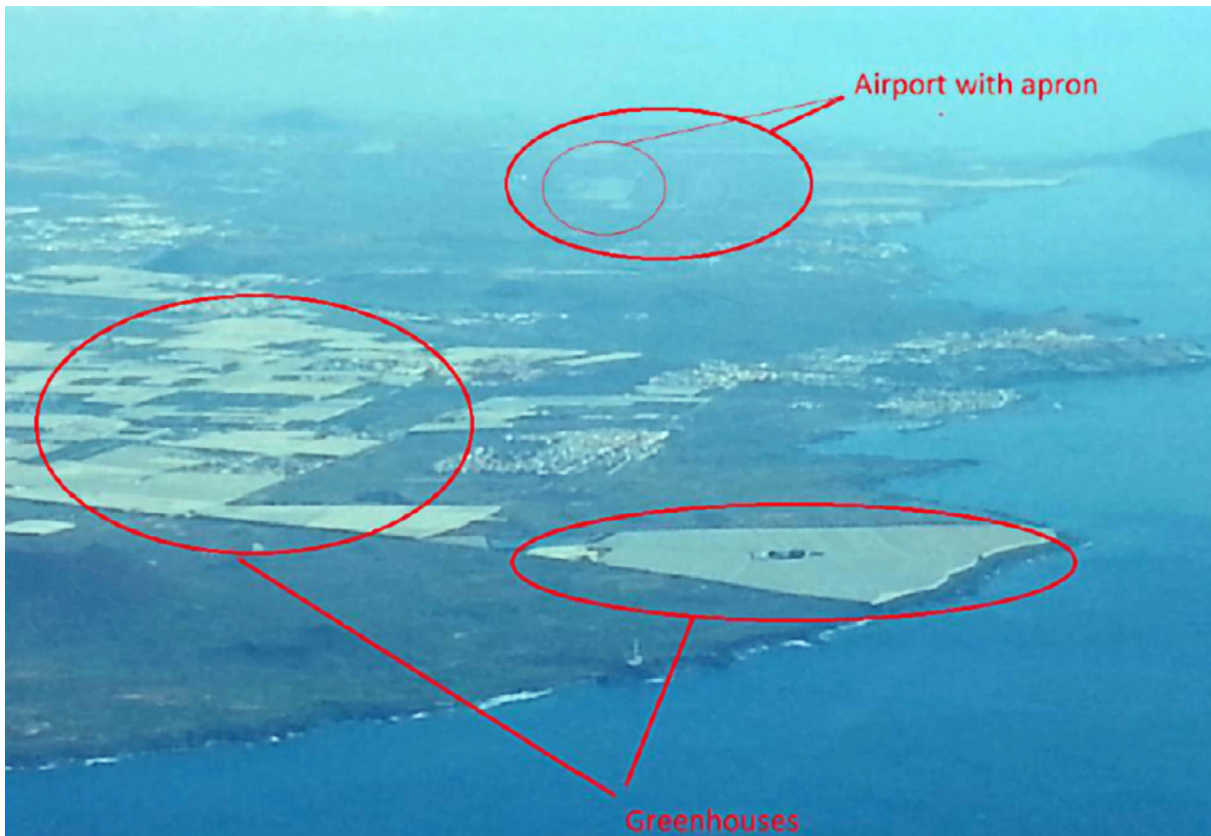
Preguntado sobre el call-out que utilizó al salir de las nubes no pudo precisarlo aunque estaba seguro de que no fue «ground contact» que juzgaba como apropiado para informar de que veía algo que entonces interpretó era la zona despejada de obstáculos previa a la pista. Luego ambos comprobaron que realmente se trataba de unos invernaderos (figura 9).

Figura 9. Fotografía cedida por la compañía obtenida durante otra aproximación con buena visibilidad a GCTS. Se observan los invernaderos existentes antes del aeropuerto

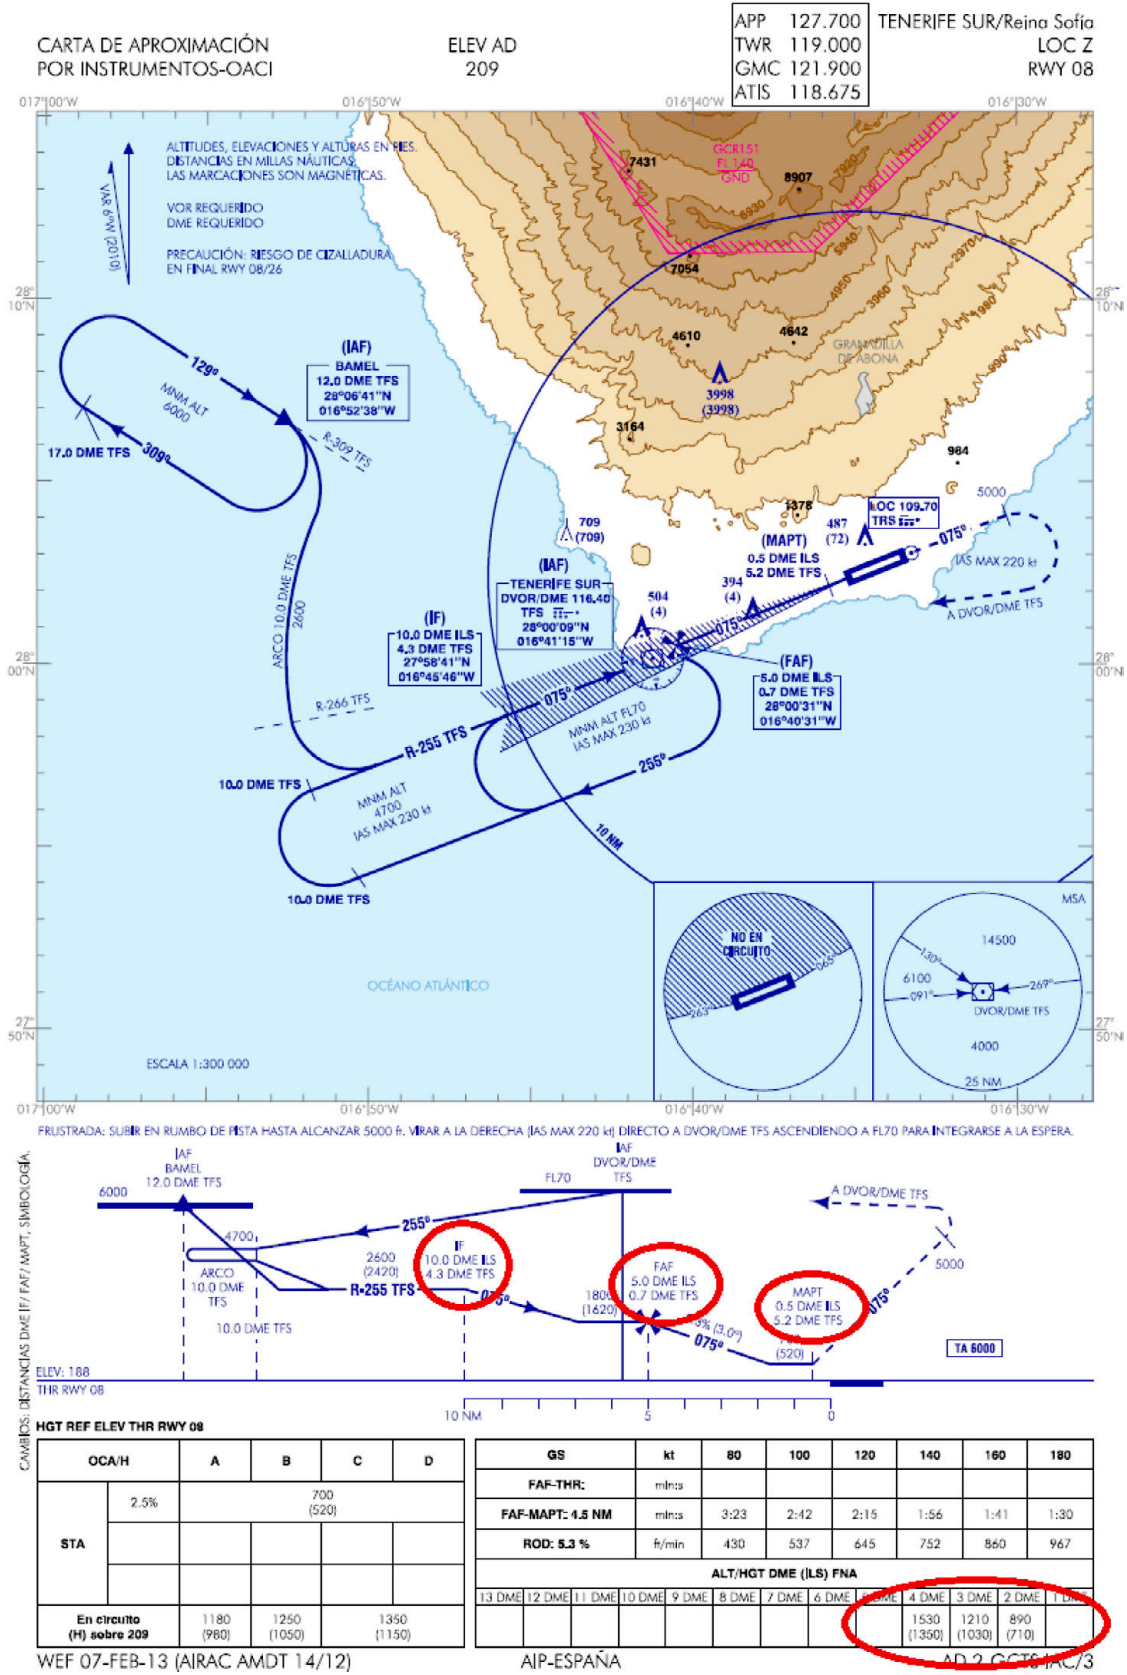
Figura 10. Carta de aproximación LOC Z RWY 08 publicada en el AIP

A diferencia de la aproximación ILS en la que el guiado vertical asegura el adecuado posicionamiento de la aeronave sobre el umbral, el acuerdo entre la trayectoria real y nominal con esta técnica dependerá de dónde se inicie el descenso. Si el descenso comienza antes de tiempo, su trayectoria discurrirá por debajo de la senda nominal, en caso contrario lo hará por encima. Al no disponer de una presentación en cabina sobre la desviación vertical, siempre que las cartas proporcionen la información necesaria, es crucial que la tripulación verifique el descenso mediante la comprobación periódica de que las alturas y distancias DME son coherentes con las cartas. El ILS de la pista 08 cuenta con un DME para proporcionar información de distancia a la pista y la carta permite por tanto hacer esa comprobación durante una aproximación tipo LOC a esa pista. De hecho la carta indica explícitamente que el DME es requerido para la aproximación (figura 10, Anexo I).

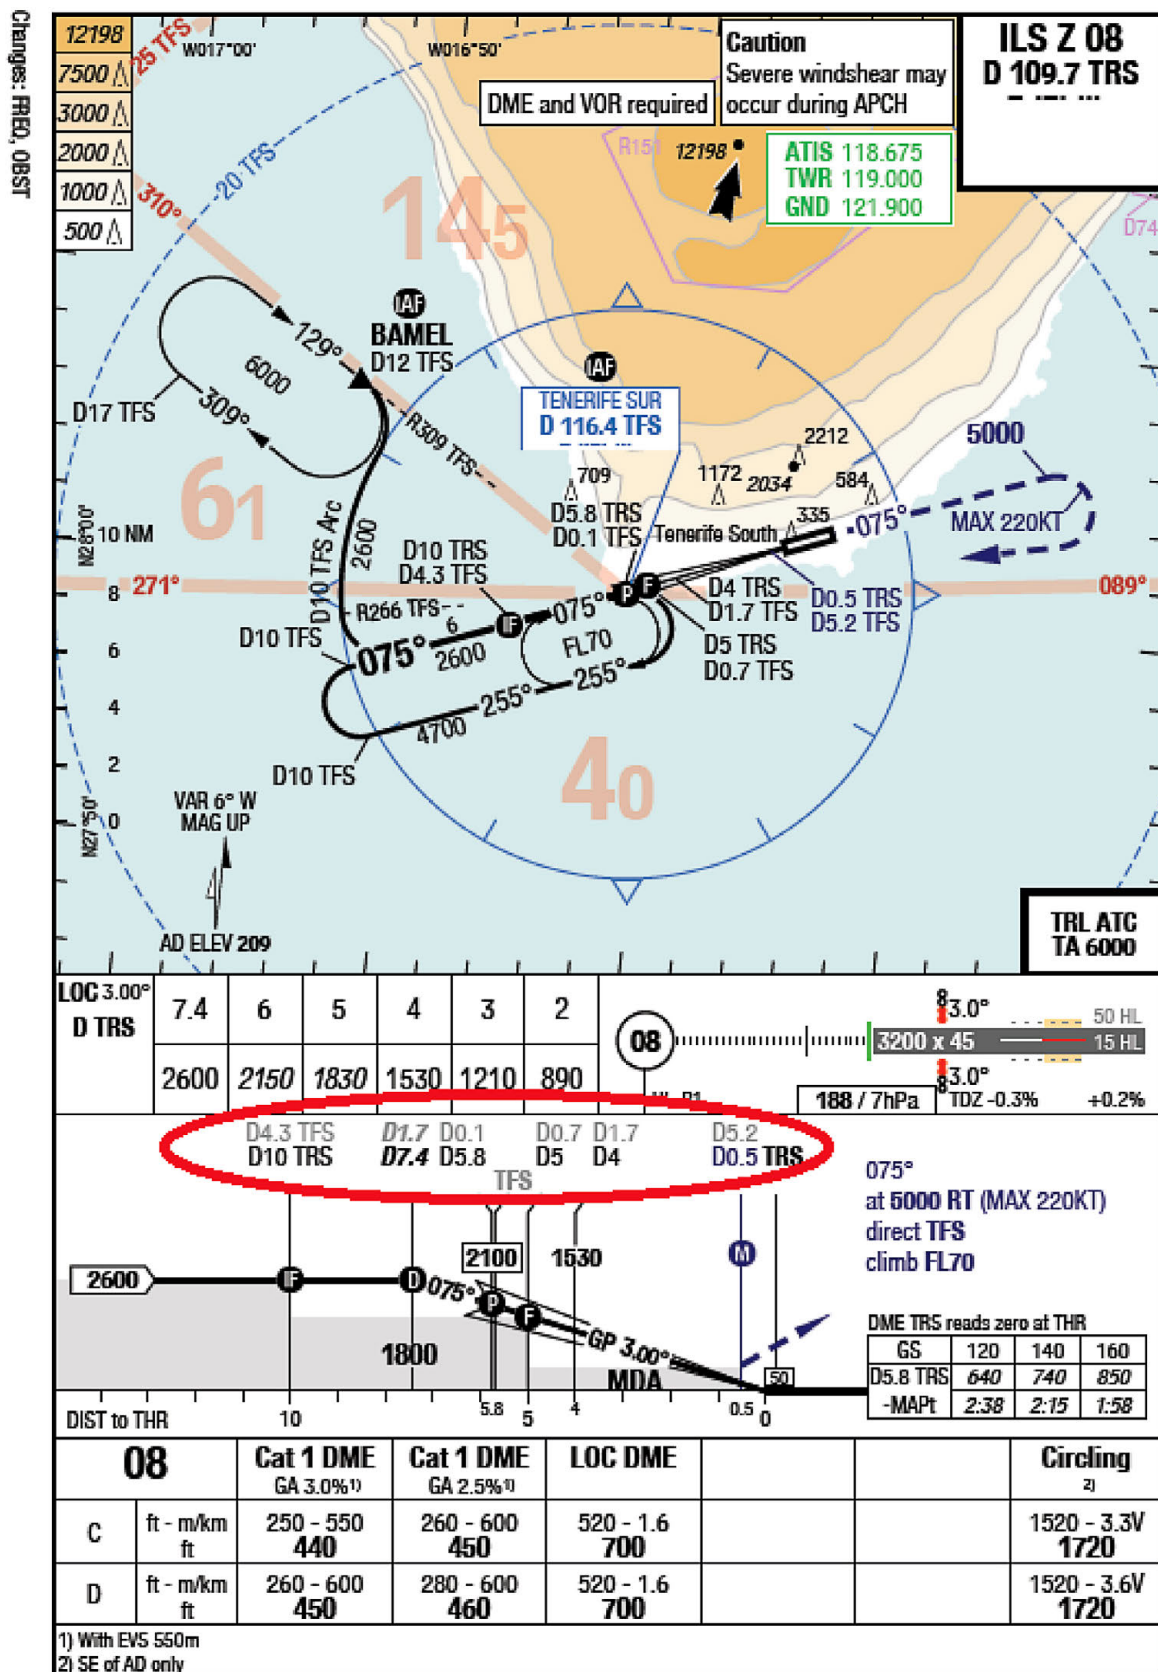
Figura 11. Carta de aproximación ILS/LOC Z RWY 08, usada por la compañía

AENA utiliza la codificación «DME ILS» para indicar las distancias al DME asociado al ILS y DME XXX para referirse a las distancias al DME asociado al VOR XXX (siendo XXX el indicativo radio asignado al VOR/DME, «TFS» en el caso de Tenerife Sur). Las cartas utilizadas por la compañía utilizan diferente color y en algunos puntos identifican como «D TRS» o «D TFS» cada una de las distancias (figura 11 y figura 12, Anexo I).
