Informe técnico IN-039/2013

Incidente ocurrido el 8
de noviembre de 2013,
a la aeronave Boeing 737-800,
matrícula EI-DPF, operada por
Ryanair, en ascenso tras el
despegue desde el aeropuerto
de Tánger (Marruecos)

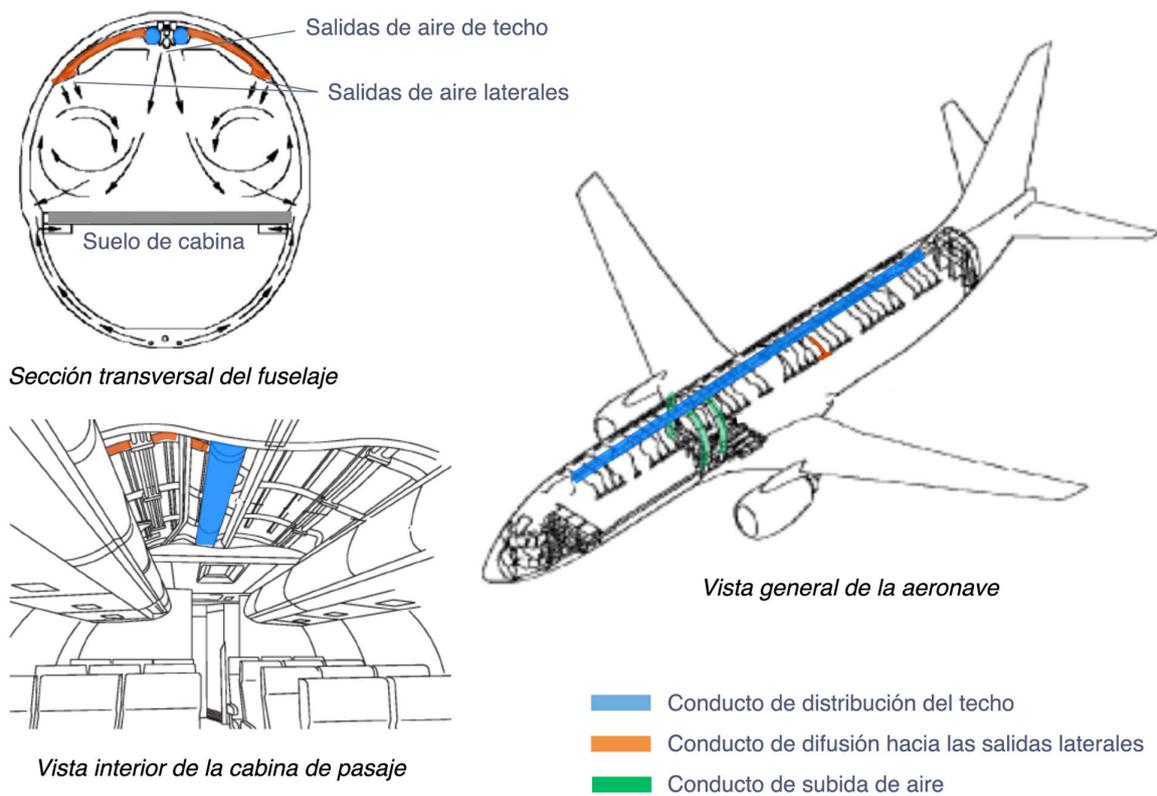
Figura 1. Distribución del aire en la cabina de pasaje

La investigación ha determinado que la causa del incidente fue el mal estado de las cintas adhesivas ignífugas en tres de las conexiones del conducto de distribución de aire acondicionado del techo (*overhead distribution duct*) con los conductos laterales de elevación del aire (*sidewall riser ducts*). Como consecuencia de la falta de pegado de las cintas, estas uniones se habían soltado y el aire que salía por esa zona probablemente removió el polvo de los paneles del techo y produjo lo que la tripulación de cabina identificó como humo blanco, denso, sin olor y frío.

- Desde los packs de aire acondicionado, el aire pasa al distribuidor principal.
- Desde el distribuidor principal el aire sube hacia el conducto de distribución del techo (*overhead distribución ducts*) por medio de tres conductos, marcados en verde en la figura 1, ubicados en las paredes de la cabina (*sidewall riser ducts*).
- El conducto de distribución del techo (marcado en azul en la figura 1) es un tubo cilíndrico que recorre longitudinalmente toda la cabina de pasaje por el techo de la

misma. A lo largo de este conducto existen salidas de aire que conectan con otros conductos secundarios. Estos conductos secundarios (marcados en naranja en la figura 1) encaminan el aire hacia las salidas del techo y de los laterales de la cabina.

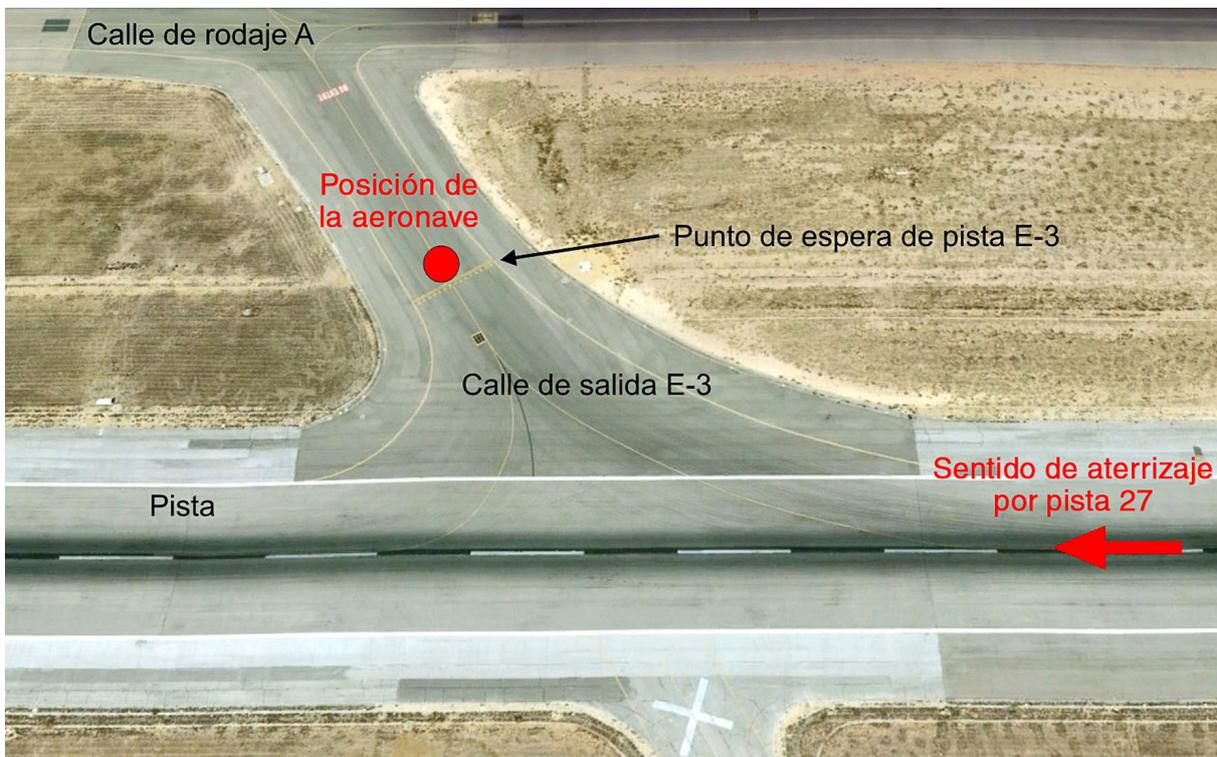
Figura 2. Calle de salida E-3 y posición de la aeronave

El aeropuerto de Sevilla¹¹ se encuentra aproximadamente a 100 NM al norte del aeropuerto de Tánger. Tiene una elevación de 111 ft, y una única pista de orientación 09/27¹² de 3.362 m de longitud y una calle de rodaje A paralela a la pista. En este aeropuerto el operador tenía base. En el aterrizaje por la pista 27, las calles de salida se encuentran a la derecha en el sentido del movimiento. La salida E-3, en la que se detuvo la aeronave, es la segunda en el sentido de aterrizaje y tiene un punto de espera¹³ situado a 90 m del eje de la pista¹⁴ (figura 2).

A las 19:47:52 UTC el FDR registró la toma de contacto a 138 kt. La aeronave abandonó la pista por la calle de salida E-3 situada a la derecha de la pista y se detuvo inmediatamente después del punto de espera de la pista de E-3, según la información proporcionada por el aeropuerto (figura 2).

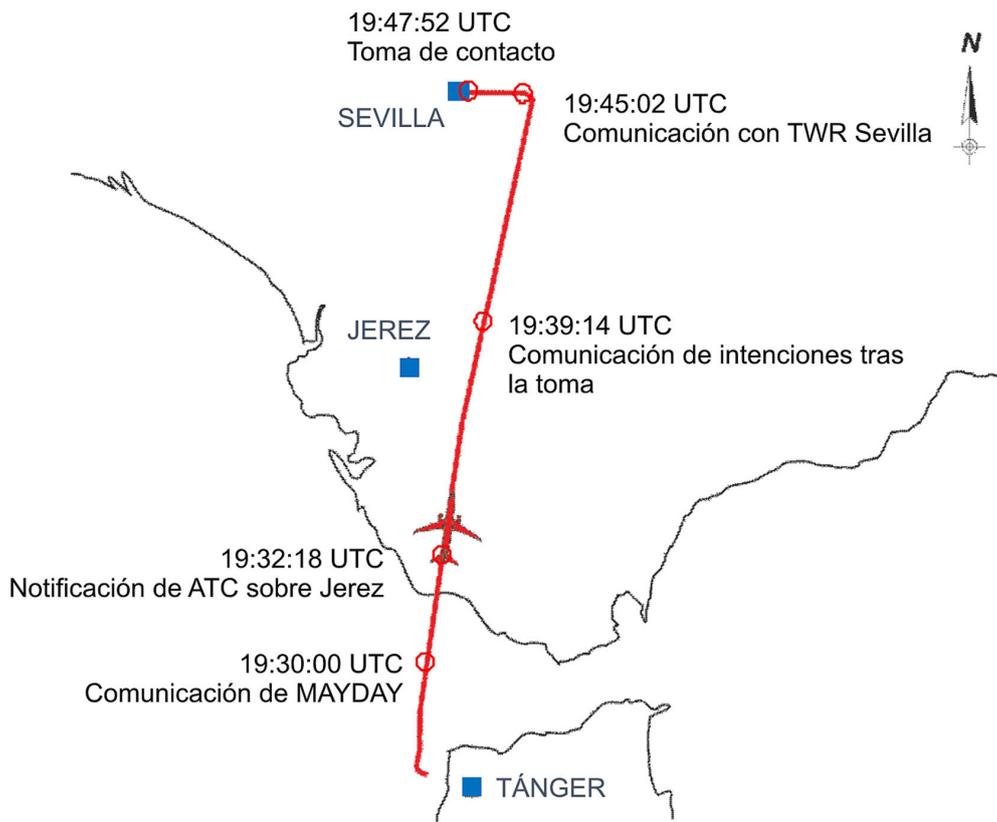
Figura 3. Trayectoria de la aeronave EI-DPF

El tiempo de vuelo total¹⁶ fue de 22 min y 51 seg y la trayectoria seguida se muestra en la figura 3.
