CIAIAC

Informe

Ref. CIAIAC-III-ULM 2006
Fecha de aprobación: 18 Diciembre 2007

**Accidentalidad de las
aeronaves ultraligeras motorizadas (ULM)
en España durante el año 2006**

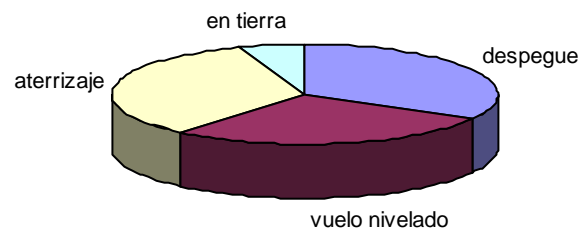
Desde el punto de vista de la fase del vuelo en la que se han producido los accidentes, cabe destacar que el 67% de los accidentes se han producido en las etapas de despegue y aterrizaje.

fase del vuelo	nº accidentes	%
despegue	6	33%
vuelo nivelado	5	28%
aterrizaje	6	33%
en tierra	1	6%

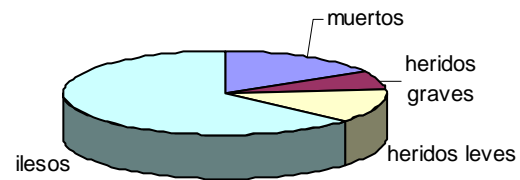
Los 18 accidentes del año 2006 produjeron 5 muertos y 2 heridos graves. Los datos sobre daños personales en accidentes de ultraligeros muestran que en un 17% de los accidentes, se produjeron víctimas mortales y que, de las personas afectadas por los accidentes de ultraligeros, también un 17 % resultaron muertas.

número de:		
muertos	5	17%
heridos graves	2	7%
heridos leves	4	13%
ilesos	19	63%
