AUTOVÍA GR-43
TRAMO: PINOS PUENTE - ATARFE
P.K. 13+400.000

AUTOVÍA GR-43
TRAMO: ATARFE - GRANADA
P.K. 0+000.000

Carril de cambio de velocidad del enlace de la A-44 con la GR-43. Tramo: Pinos Puente - Atarfe

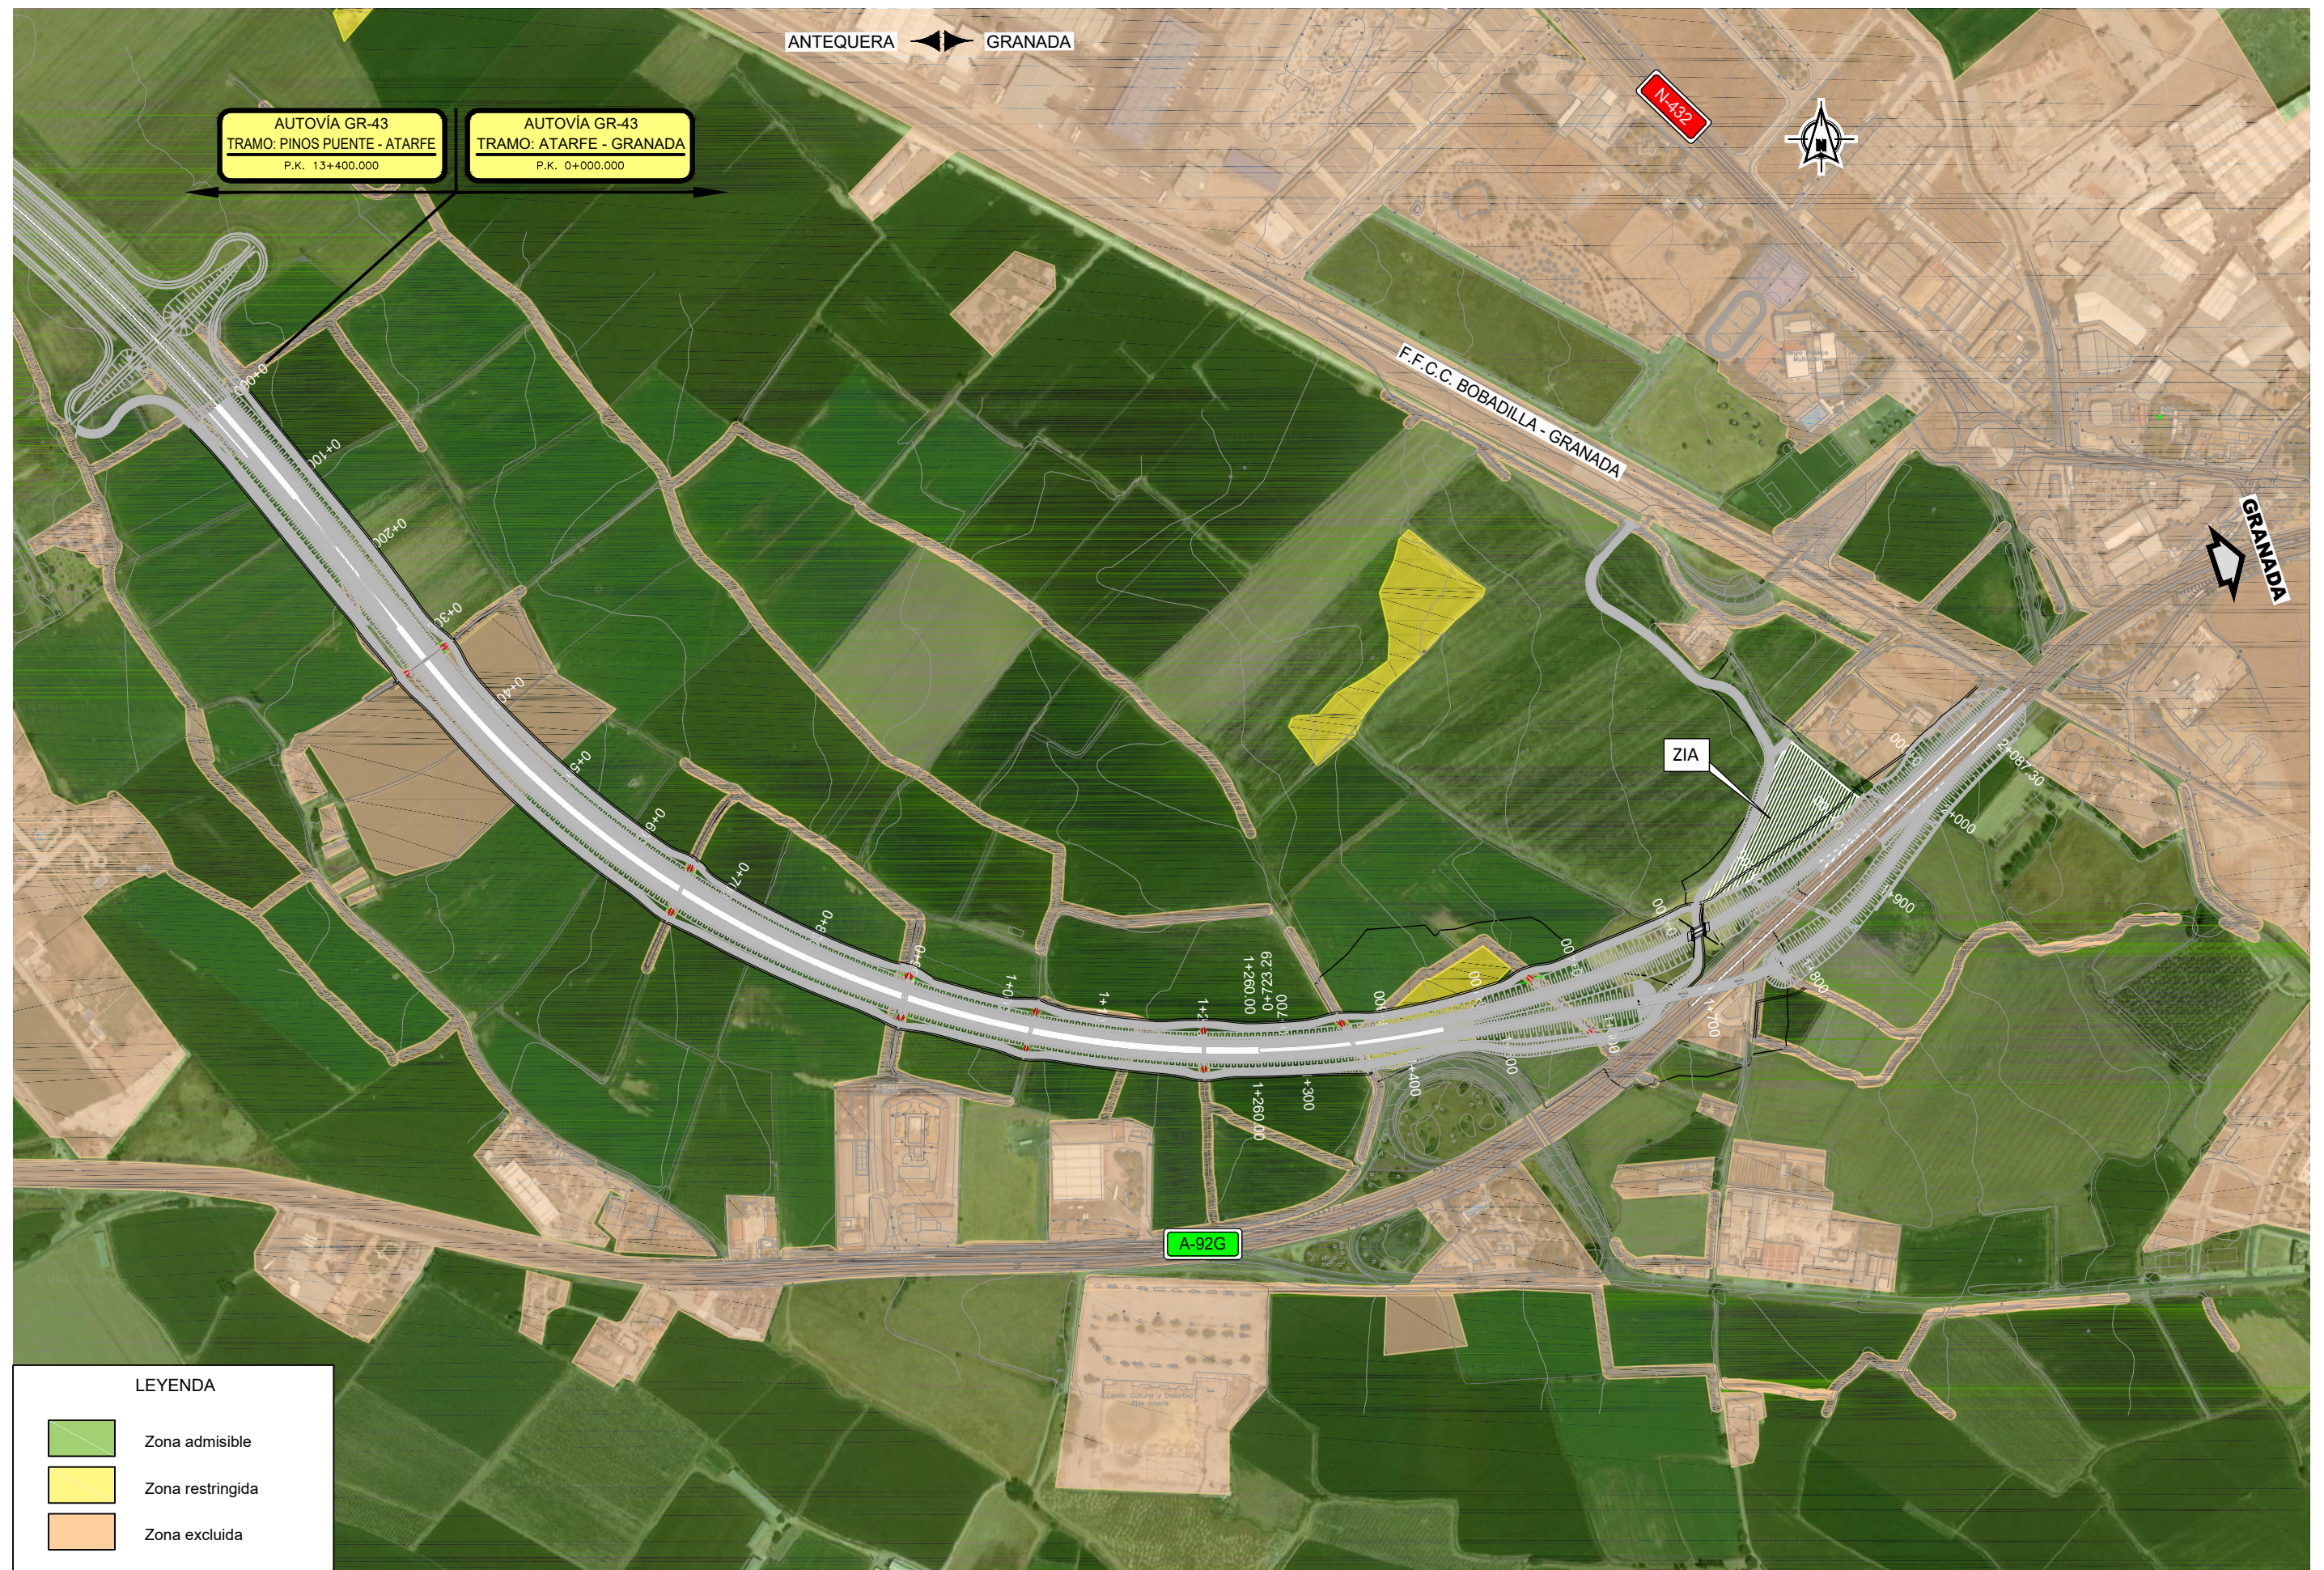
- Zona admisible
- Zona restringida
- Zona excluida

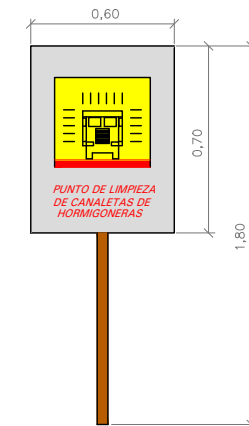
PUNTO DE LIMPIEZA DE CANALETAS DE HORMIGONERAS

CONTENEDOR DE 3m³

PLACA DE SEÑALIZACIÓN

CONTENEDOR INMÓVIL RECUBIERTO DE LÁMINA DE PLÁSTICO O GEOTEXTIL
